Commune : **BONNEUIL-MATOURS**Rivière : **La Vienne****7 Le port - D749****Commentaires** : Nouveau repère installé, sur la base du repère MATO02.**1** Repère(s) sur le site**GÉNÉRAL****Unité de gestion** : Vienne-Charente-Atlantique**Code** : MATO20-R**Date de mise à jour** : 30/07/2019**Auteur** : EPTB_Vienne

Nature de l'inondation : **Débordement de cours d'eau**Altitude calculée de l'eau : **58.42 m**Nature du repère : **Repère normalisé (décret n°2005-233)****Commentaires** : Façade du bâtiment, à droite de l'entrée principale (porte bleue).**GÉNÉRAL****Code** : MATO20-R**Date de mise à jour** :**Auteur** : EPTB_Vienne

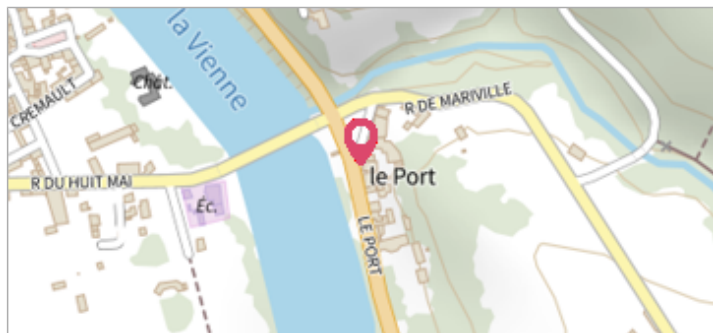
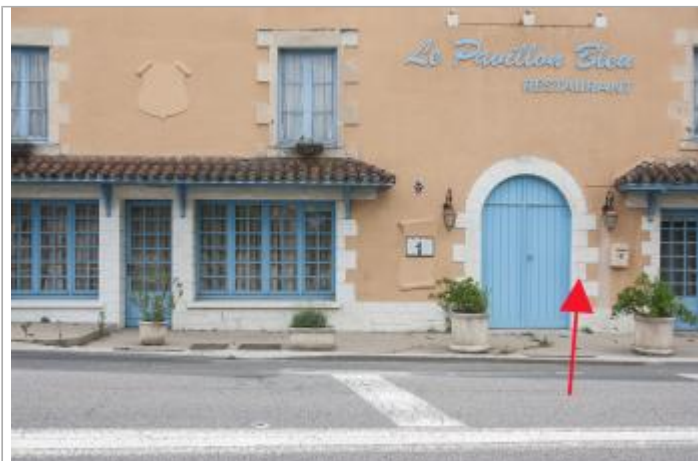
Photos du site MATO20-R. Source : EPTB Vienne

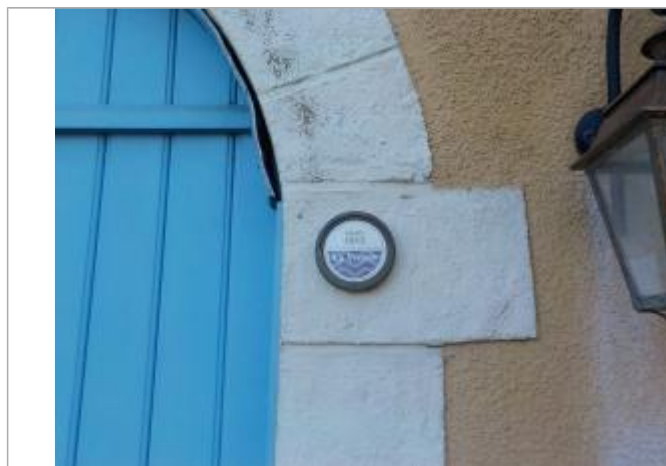
MARQUE**Texte** : EPTB Vienne - Mars 1913 - Niveau atteint par les eaux de la Vienne**Maximum de l'inondation** : Oui**Visibilité** : Oui**État du repère** : Bon**Pérennité** : Longue**Repère calculé** : Non**PHEC** : Oui

Photos du repère MATO20-R. Source : 3DI
