Commune : **BONNEUIL-MATOURS**Rivière : **La Vienne****7 Le port - D749****Commentaires** : Nouveau repère installé, sur la base du repère MATO02.**1** Repère(s) sur le site**GÉNÉRAL****Unité de gestion** : Vienne-Charente-Atlantique**Code** : MATO20-R**Date de mise à jour** : 30/07/2019**Auteur** : EPTB\_Vienne

**Mars 1913**Nature de l'inondation : **Débordement de cours d'eau**Altitude calculée de l'eau : **58.42 m**Nature du repère : **Repère normalisé (décret n°2005-233)****Commentaires** : Façade du bâtiment, à droite de l'entrée principale (porte bleue).**GÉNÉRAL****Code** : MATO20-R**Date de mise à jour** :**Auteur** : EPTB\_Vienne

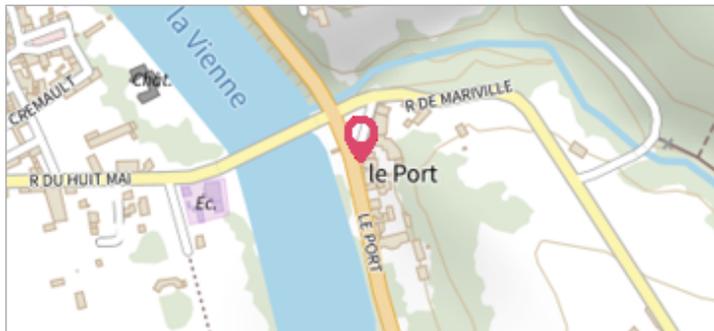
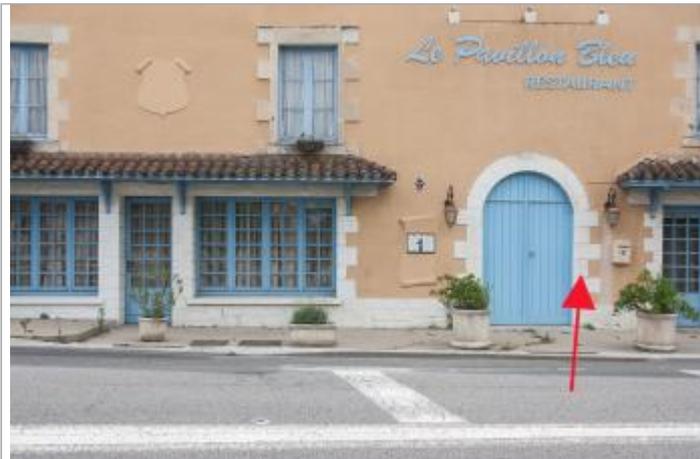
Photos du site MATO20-R. Source : EPTB Vienne

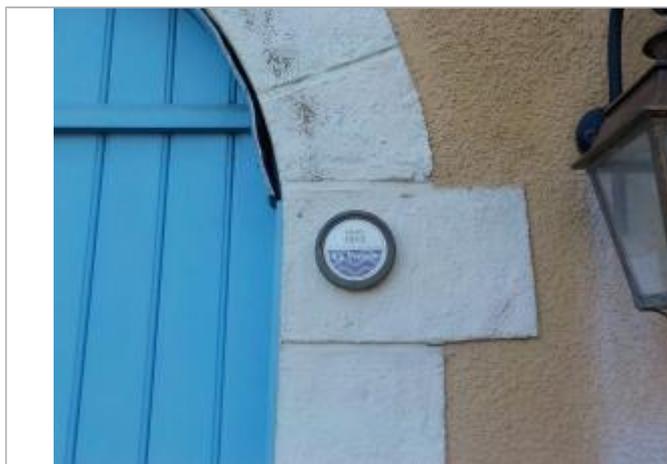
**MARQUE****Texte** : EPTB Vienne - Mars 1913 - Niveau atteint par les eaux de la Vienne**Maximum de l'inondation** : Oui**Visibilité** : Oui**État du repère** : Bon**Pérennité** : Longue**Repère calculé** : Non**PHEC** : Oui

Photos du repère MATO20-R. Source : 3DI
