Commune : **BONNEUIL-MATOURS**Rivière : **La Vienne****7 Le port - D749****Commentaires** : Nouveau repère installé, sur la base du repère MATO02.**1** Repère(s) sur le site**GÉNÉRAL****Unité de gestion** : Vienne-Charente-Atlantique**Code** : MATO20-R**Date de mise à jour** : 30/07/2019**Auteur** : EPTB_Vienne

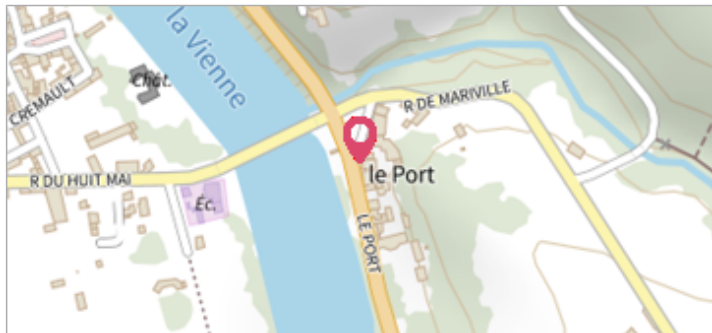
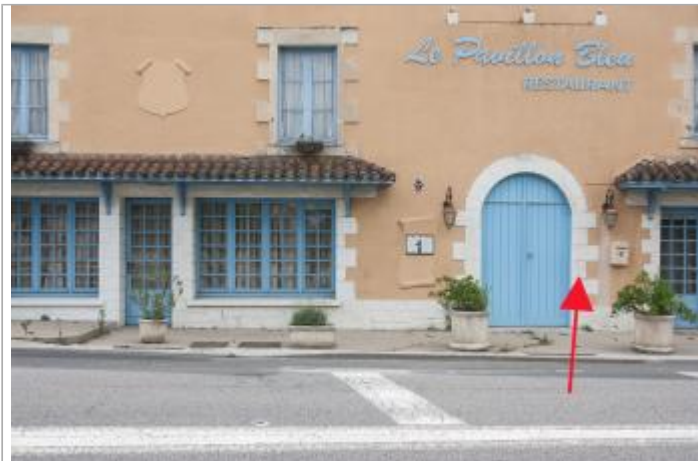
Photos du site MATO20-R. Source : EPTB Vienne
