Commune : **BONNEUIL-MATOURS**Rivière : **La Vienne****Moulin Barreau****Commentaires** : Angle du moulin Barreau côté route face amont.**2**

GÉNÉRAL**Unité de gestion** : Vienne-Charente-Atlantique**Code** : MATO23-R / MATO24-R **Date de mise à jour** : 31/07/2019**Auteur** : EPTB_Vienne

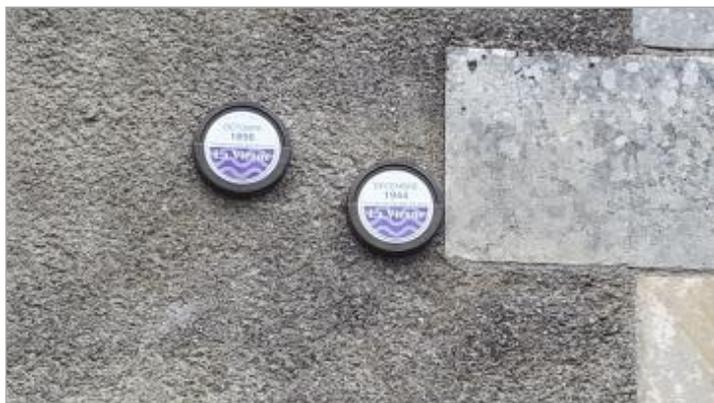
Photos du repère MATO23-R. Source : 3DI

**Octobre 1896**Nature de l'inondation : **Débordement de cours d'eau**Altitude calculée de l'eau : **57.67 m**Nature du repère : **Repère normalisé (décret n°2005-233)****Commentaires** : Nouveau repère installé, sur la base du repère MATO03 (déplacement). Angle du moulin Barreau côté route face amont.**GÉNÉRAL****Code** : MATO23-R**Date de mise à jour** :**Auteur** : EPTB_Vienne

MARQUE**Texte** : EPTB Vienne - Octobre 1896 - Niveau atteint par les eaux de la Vienne**Maximum de l'inondation** : Oui**Visibilité** : Oui**État du repère** : Bon**Pérennité** : Longue**Repère calculé** : Non**PHEC** : Non

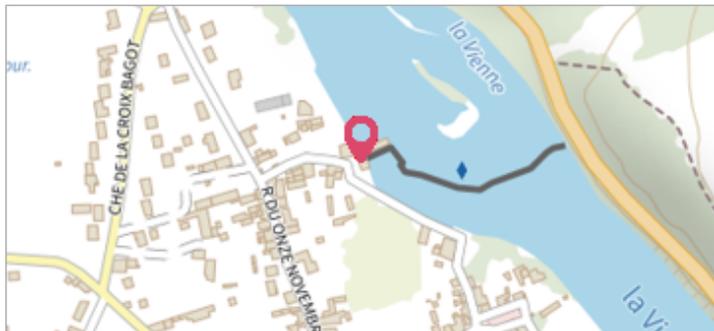
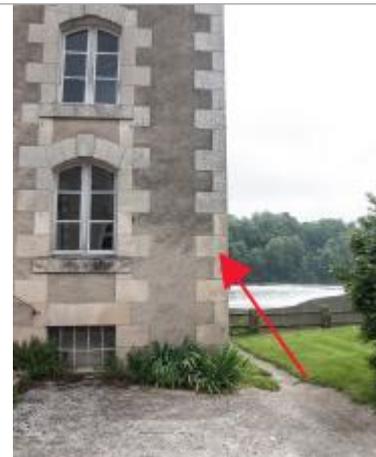
Photos du site MATO23-R. Source : EPTB Vienne

Commune : **BONNEUIL-MATOURS**Rivière : **La Vienne****Moulin Barreau****Commentaires** : Angle du moulin Barreau côté route face amont.**2** Repère(s) sur le site**GÉNÉRAL****Unité de gestion** : Vienne-Charente-Atlantique**Code** : MATO23-R / MATO24-R **Date de mise à jour** : 31/07/2019**Auteur** : EPTB_Vienne

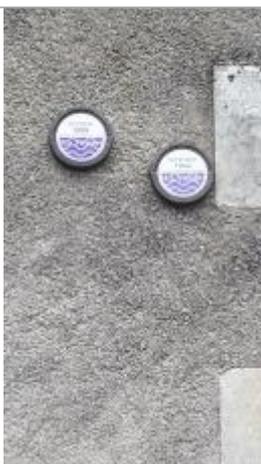
Photos du repère MATO24-R. Source : 3DI

**8 Décembre 1944**Nature de l'inondation : **Débordement de cours d'eau**Altitude calculée de l'eau : **57.61 m**Nature du repère : **Repère normalisé (décret n°2005-233)****Commentaires** : Nouveau repère installé, sur la base du repère MATO10 (déplacement). Angle du moulin Barreau côté route face amont.**GÉNÉRAL****Code** : MATO24-R**Date de mise à jour** :**Auteur** : EPTB_Vienne

MARQUE**Texte** : EPTB Vienne - Décembre 1944 - Niveau atteint par les eaux de la Vienne**Maximum de l'inondation** : Oui**Visibilité** : Oui**État du repère** : Bon**Pérennité** : Longue**Repère calculé** : Non**PHEC** : Non**SOURCE DE REPÉRAGE : RECENSEMENT DES REPÈRES DE CRUES PAR L'EPTB VIENNE - PHASE OPÉRATIONNELLE DU PAPI VIENNE AVAL - 09/04/2018****Type de repérage** : Campagne de terrain post-inondation**Organisme** : Etablissement public du bassin de la Vienne**NIVELLEMENT DU REPÈRE MATO10 - 26/09/2018****Méthode** : Cheminement topographique**Commentaires sur le nivellement** : Nivellement rattaché au NGF par application du RAF09 (réseau Téria - classe de précision absolue ± 5 cm).

Même repère que MATO23. Attention : il n'y a que 6 cm d'écart entre MATO23 et MATO24.
