Commune : **BONNEUIL-MATOURS**Rivière : **La Vienne****Rue du Crémault****Commentaires** : Deux marques de 1913 et 1896. Support de soutien (mur) en mauvais état (possibilité d'effondrement).**5**

**GÉNÉRAL****Unité de gestion** : Vienne-Charente-Atlantique**Code** : WEB\_S\_201810233707**Date de mise à jour** : 23/10/2018**Auteur** : EPTB\_Vienne

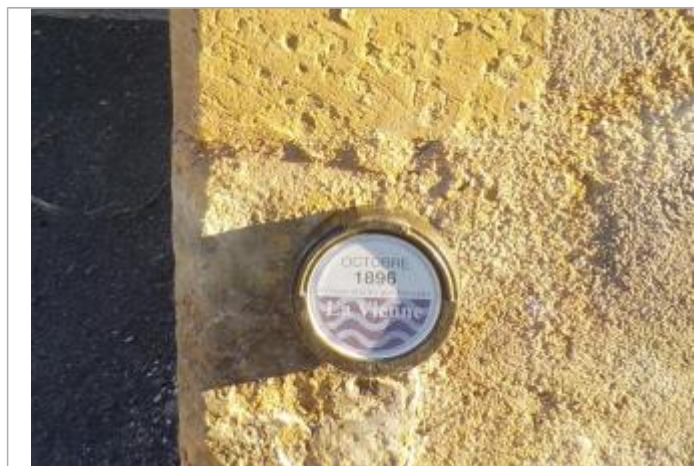
Photos du repère MATO25-R. Source : 3DI

Nature de l'inondation : **Débordement de cours d'eau**Altitude calculée de l'eau : **57.6 m**Nature du repère : **Repère normalisé (décret n°2005-233)****Commentaires** : Nouveau repère installé, sur la base du repère MATO05 (déplacement). Mur d'enceinte du n°11, à gauche du portail d'entrée.**GÉNÉRAL****Code** : MATO25-R**Date de mise à jour** :**Auteur** : EPTB\_Vienne

**MARQUE****Texte** : EPTB Vienne - Octobre 1896 - Niveau atteint par les eaux de la Vienne**Maximum de l'inondation** : Oui**Visibilité** : Oui**État du repère** : Bon**Pérennité** : Longue**Repère calculé** : Non**PHEC** : Non**SOURCE DE REPÉRAGE : RECENSEMENT DES REPÈRES DE CRUES PAR L'EPTB VIENNE - PHASE OPÉRATIONNELLE DU PAPI VIENNE AVAL - 09/04/2018****Type de repérage** : Campagne de terrain post-inondation**Organisme(s)** : Etablissement public du bassin de la Vienne**NIVELLEMENT DU REPÈRE MATO25-R - 26/09/2018****Méthode** : Cheminement topographique**Commentaires sur le nivellement** : Nivellement rattaché au NGF par nivellement indirect à partir du repère D'.A.T3-56a (classe de précision relative  $\pm 2$ cm).**Référence nivelée** : Marque d'inondation**Système altimétrique** : NGF IGN 1969 (système normal)**Altitude de la référence (en m)** : 57.600 m**Différence entre le niveau d'eau et la référence (en m)** : 0.000 m**Altitude calculée de l'eau (en m)** : 57.6 m
