Commune : CENON-SUR-VIENNE

## Jardin public / Rue d'Alsace

Rivière : La Vienne

**1** Repère(s) sur le site**GÉNÉRAL****Unité de gestion :** Vienne-Charente-Atlantique**Code :** CENO08-R**Date de mise à jour :** 31/07/2019**Auteur :** EPTB\_Vienne

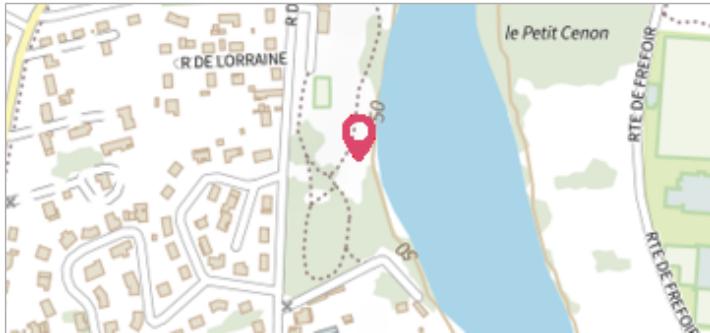
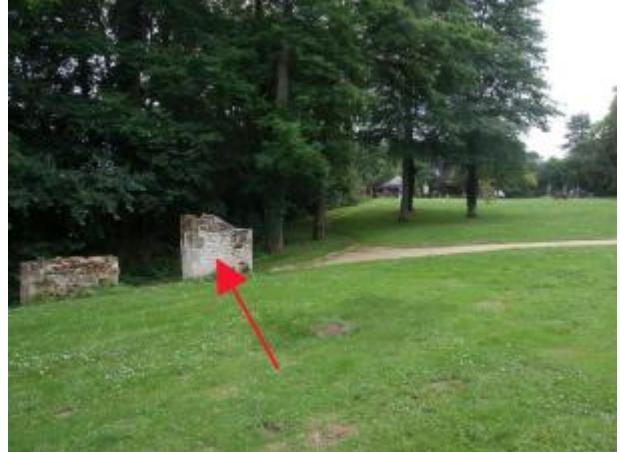
Photos du site CENO08-R. Source : EPTB Vienne

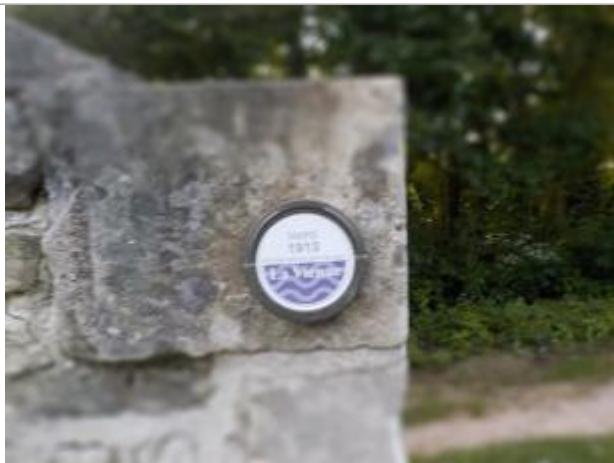
**Mars 1913**Nature de l'inondation : **Débordement de cours d'eau**Altitude calculée de l'eau : **53.4 m**Nature du repère : **Repère normalisé (décret n°2005-233)****Commentaires :** Nouveau repère installé (calculé à partir de la modélisation du PPRI). Sur les vestiges d'un mur dans le jardin public de la rue d'Alsace.**GÉNÉRAL****Code :** CENO08-R**Date de mise à jour :****Auteur :** EPTB\_Vienne

Photos du repère CENO08-R. Source : 3DI

**MARQUE****Texte :** EPTB Vienne - Mars 1913 - Niveau atteint par les eaux de la Vienne**Maximum de l'inondation :** Oui**Visibilité :** Oui**État du repère :** Bon**Pérennité :** Longue**Repère calculé :** Oui**PHEC :** Oui**SOURCE DE REPÉRAGE : RECENSEMENT DES REPÈRES DE CRUES PAR L'EPTB VIENNE - PHASE OPÉRATIONNELLE DU PAPI VIENNE AVAL - 09/04/2018****Type de repérage :** Campagne de terrain post-inondation**Organisme :** Etablissement public du bassin de la Vienne**NIVELLEMENT DU REPÈRE CENO08-R - 24/09/2018****Méthode :** Cheminement topographique**Commentaires sur le niveling :** Nivellement rattaché au NGF par application du RAF09 (réseau Téria - classe de précision absolue  $\pm 5\text{cm}$ ).**Référence nivellee :** Marque d'inondation**Système altimétrique :** NGF IGN 1969 (système normal)**Altitude de la référence (en m) :** 53.400 m**Différence entre le niveau d'eau et la référence (en m) :** 0.000 m**Altitude calculée de l'eau (en m) :** 53.4
