Commune : **CENON-SUR-VIENNE**Rivière : **La Vienne****Jardin public / Rue d'Alsace****1** Repère(s) sur le site**GÉNÉRAL****Unité de gestion :** Vienne-Charente-Atlantique**Code :** CENO08-R**Date de mise à jour :** 31/07/2019**Auteur :** EPTB\_Vienne

**GÉOLOCALISATION****Coordonnées WGS84 :** X: 0.53767783 / Y: 46.77039400**Coordonnées RGF93 (Lambert 93) :** X: 512132 / Y: 6632958.99**Coordonnées RGF93 (ETRS89) :** X: 0.5376778 / Y: 46.770394**Code Hydro:** L---0060**Rive de référence:** Gauche**Mars 1913**

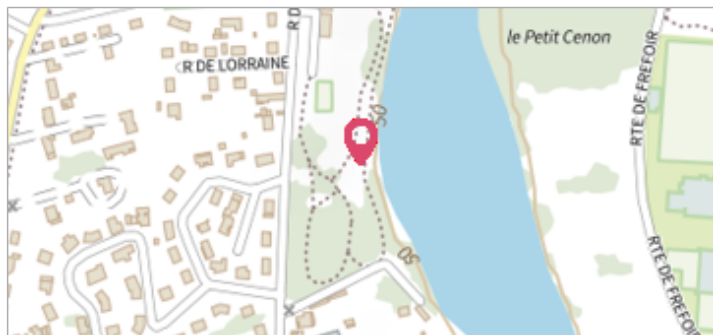
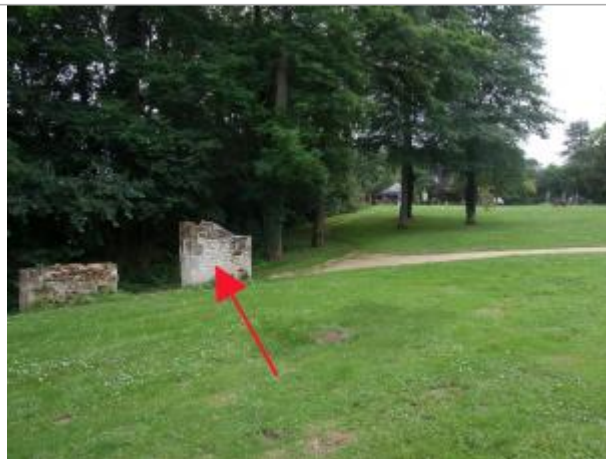
Photos du site CENO08-R. Source : EPTB Vienne

Nature de l'inondation : **Débordement de cours d'eau**Altitude calculée de l'eau : **53.4 m**Nature du repère : **Repère normalisé (décret n°2005-233)****Commentaires :** Nouveau repère installé (calculé à partir de la modélisation du PPRI). Sur les vestiges d'un mur dans le jardin public de la rue d'Alsace.**GÉNÉRAL****Code :** CENO08-R**Date de mise à jour :****Auteur :** EPTB\_Vienne

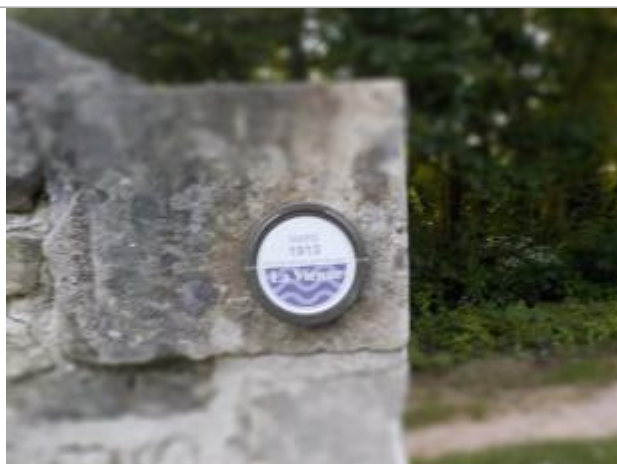
Photos du repère CENO08-R. Source : 3DI

**MARQUE****Texte :** EPTB Vienne - Mars 1913 - Niveau atteint par les eaux de la Vienne**Maximum de l'inondation :** Oui**Visibilité :** Oui**État du repère :** Bon**Pérennité :** Longue**Repère calculé :** Oui**PHEC :** Oui**SOURCE DE REPÉRAGE : RECENSEMENT DES REPÈRES DE CRUES PAR L'EPTB VIENNE - PHASE OPÉRATIONNELLE DU PAPI VIENNE AVAL - 09/04/2018****Type de repérage :** Campagne de terrain post-inondation**Organisme(s) :** Etablissement public du bassin de la Vienne**NIVELLEMENT DU REPÈRE CENO08-R - 24/09/2018****Méthode :** Cheminement topographique**Commentaires sur le nivellement :** Nivellement rattaché au NGF par application du RAF09 (réseau Téria - classe de précision absolue  $\pm 5$ cm).**Référence nivelée :** Marque d'inondation**Système altimétrique :** NGF IGN 1969 (système normal)**Altitude de la référence (en m) :** 53.400 m**Différence entre le niveau d'eau et la référence (en m) :** 0.000 m**Altitude calculée de l'eau (en m) :** 53.4
