Commune : **CENON-SUR-VIENNE****Jardin public / Rue d'Alsace**Rivière : **La Vienne****1**

GÉNÉRAL**Unité de gestion :** Vienne-Charente-Atlantique**Code :** CENO08-R**Date de mise à jour :** 31/07/2019**Auteur :** EPTB_Vienne

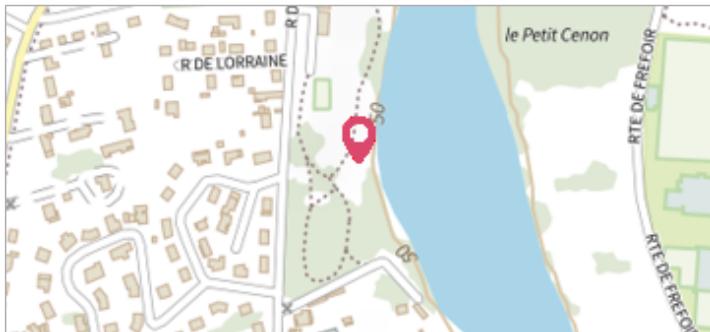
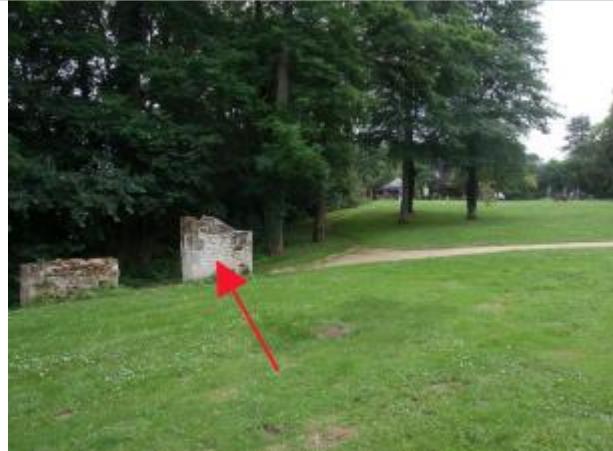
Photos du site CENO08-R. Source : EPTB Vienne

GÉOLOCALISATION**Coordonnées WGS84 :** X: 0.53767783 / Y: 46.77039400**Coordonnées RGF93 (Lambert 93) :** X: 512132 / Y: 6632958.99**Coordonnées RGF93 (ETRS89) :** X: 0.5376778 / Y: 46.770394**Code Hydro:** L---0060**Rive de référence:** Gauche

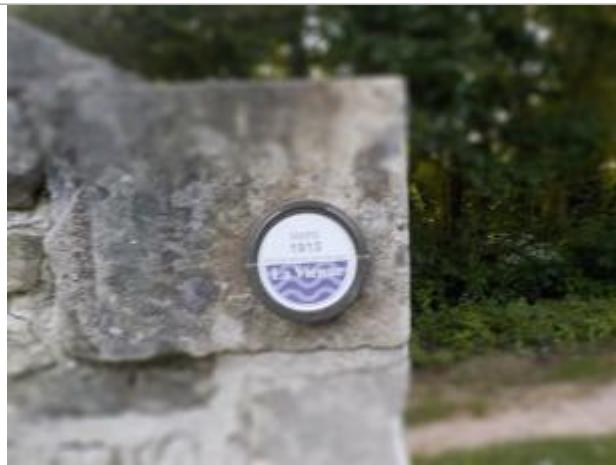
**Mars 1913**Nature de l'inondation : **Débordement de cours d'eau**Altitude calculée de l'eau : **53.4 m**Nature du repère : **Repère normalisé (décret n°2005-233)****Commentaires :** Nouveau repère installé (calculé à partir de la modélisation du PPRI). Sur les vestiges d'un mur dans le jardin public de la rue d'Alsace.**GÉNÉRAL****Code :** CENO08-R**Date de mise à jour :****Auteur :** EPTB_Vienne

MARQUE**Texte :** EPTB Vienne - Mars 1913 - Niveau atteint par les eaux de la Vienne**Maximum de l'inondation :** Oui**Visibilité :** Oui**État du repère :** Bon**Pérennité :** Longue**Repère calculé :** Oui**PHEC :** Oui

Photos du repère CENO08-R. Source : 3DI
