Commune : **CHATELLERAULT**Rivière : **La Vienne****Pont du Maréchal Lyautey rive droite****1** Repère(s) sur le site**GÉNÉRAL****Unité de gestion :** Vienne-Charente-Atlantique**Code :** CHAT25-R**Date de mise à jour :** 01/08/2019**Auteur :** EPTB_Vienne

**GÉOLOCALISATION****Coordonnées WGS84 :** X: 0.53879458 / Y: 46.80028630**Coordonnées RGF93 (Lambert 93) :** X: 512320.64 / Y: 6636274.63**Coordonnées RGF93 (ETRS89) :** X: 0.5387946 / Y: 46.8002863**Code Hydro:** L---0060**Rive de référence:** Droite

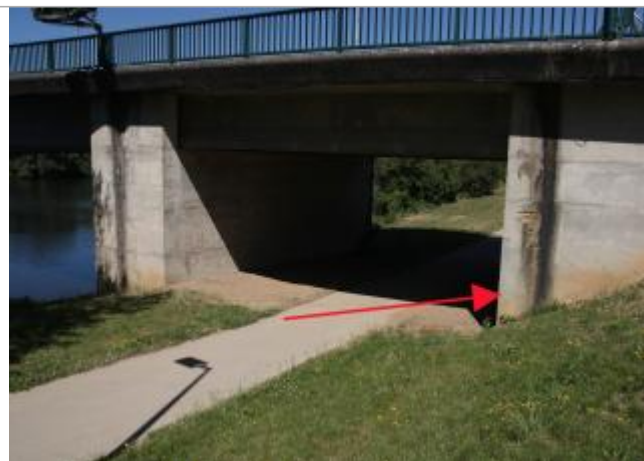
Photos du site CHAT25-R. Source : EPTB Vienne

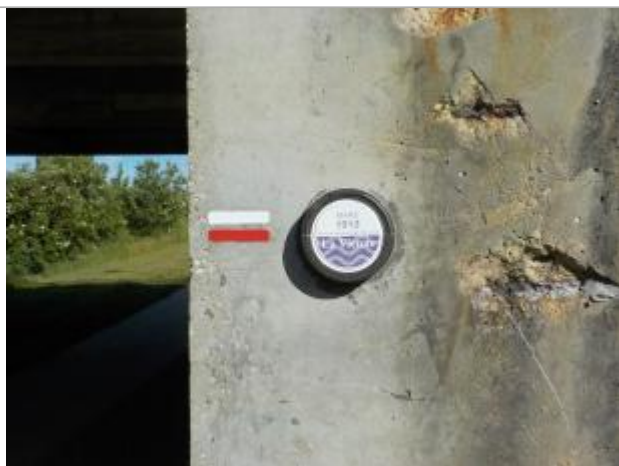
**Mars 1913**Nature de l'inondation : **Débordement de cours d'eau**Altitude calculée de l'eau : **51.9 m**Nature du repère : **Repère normalisé (décret n°2005-233)****Commentaires :** Nouveau repère installé (calculé à partir de la modélisation du PPRI). Pont Lyautey, en rive droite côté amont sur le mur à droite du chemin piétonnier.**GÉNÉRAL****Code :** CHAT25-R**Date de mise à jour :****Auteur :** EPTB_Vienne

MARQUE**Texte :** EPTB Vienne - Mars 1913 - Niveau atteint par les eaux de la Vienne**Maximum de l'inondation :** Oui**Visibilité :** Oui**État du repère :** Bon**Pérennité :** Longue**Repère calculé :** Oui**PHEC :** Oui**SOURCE DE REPÉRAGE : RECENSEMENT DES REPÈRES DE CRUES PAR L'EPTB VIENNE - PHASE OPÉRATIONNELLE DU PAPI VIENNE AVAL - 09/04/2018****Type de repérage :** Campagne de terrain post-inondation**Organisme :** Etablissement public du bassin de la Vienne**NIVELLEMENT DU REPÈRE CHAT25-R - 24/09/2018****Méthode :** Cheminement topographique**Commentaires sur le nivellement :** Nivellement rattaché au NGF par nivellement indirect à partir du repère D'A.03T3-2 (classe de précision relative ± 2 cm).**Référence nivelée :** Marque d'inondation**Système altimétrique :** NGF IGN 1969 (système normal)**Altitude de la référence (en m) :** 51.900 m**Différence entre le niveau d'eau et la référence (en m) :** 0.000 m**Altitude calculée de l'eau (en m) :** 51.9

Photos du repère CHAT25-R. Source : 3DI
