Commune : **CHATELLERAULT**Rivière : **La Vienne****Pont du Maréchal Lyautey rive droite****1** Repère(s) sur le site**GÉNÉRAL****Unité de gestion :** Vienne-Charente-Atlantique**Code :** CHAT25-R**Date de mise à jour :** 01/08/2019**Auteur :** EPTB_Vienne

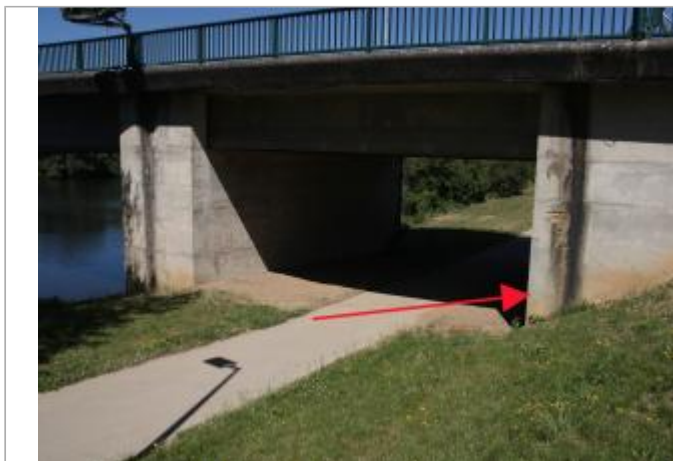
Photos du site CHAT25-R. Source : EPTB Vienne

**Mars 1913**Nature de l'inondation : **Débordement de cours d'eau**Altitude calculée de l'eau : **51.9 m**Nature du repère : **Repère normalisé (décret n°2005-233)****Commentaires :** Nouveau repère installé (calculé à partir de la modélisation du PPRI). Pont Lyautey, en rive droite côté amont sur le mur à droite du chemin piétonnier.**GÉNÉRAL****Code :** CHAT25-R**Date de mise à jour :****Auteur :** EPTB_Vienne

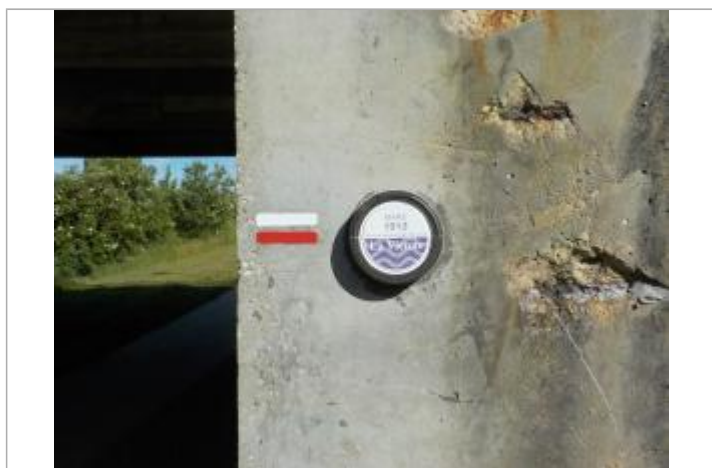
Photos du repère CHAT25-R. Source : 3DI

MARQUE**Texte :** EPTB Vienne - Mars 1913 - Niveau atteint par les eaux de la Vienne**Maximum de l'inondation :** Oui**Visibilité :** Oui**État du repère :** Bon**Pérennité :** Longue**Repère calculé :** Oui**PHEC :** Oui**SOURCE DE REPÉRAGE :** RECENSEMENT DES REPÈRES DE CRUES PAR L'EPTB VIENNE - PHASE OPÉRATIONNELLE DU PAPI VIENNE AVAL - 09/04/2018**Type de repérage :** Campagne de terrain post-inondation**Organisme(s) :** Etablissement public du bassin de la Vienne**NIVELLEMENT DU REPÈRE CHAT25-R - 24/09/2018****Méthode :** Cheminement topographique**Commentaires sur le nivellement :** Nivellement rattaché au NGF par nivellement indirect à partir du repère D'.A.O3T3-2 (classe de précision relative ± 2 cm).**Référence nivelée :** Marque d'inondation**Système altimétrique :** NGF IGN 1969 (système normal)**Altitude de la référence (en m) :** 51.900 m**Différence entre le niveau d'eau et la référence (en m) :** 0.000 m**Altitude calculée de l'eau (en m) :** 51.9 m
