Commune : **VALDIVIENNE**Rivière : **La Vienne****1 place de Toulon****1** Repère(s) sur le site**GÉNÉRAL****Unité de gestion :** Vienne-Charente-Atlantique**Code :** VALD59-R**Date de mise à jour :** 02/08/2019**Auteur :** EPTB\_Vienne

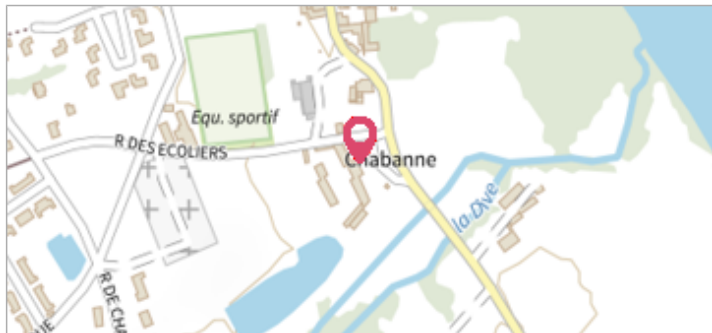
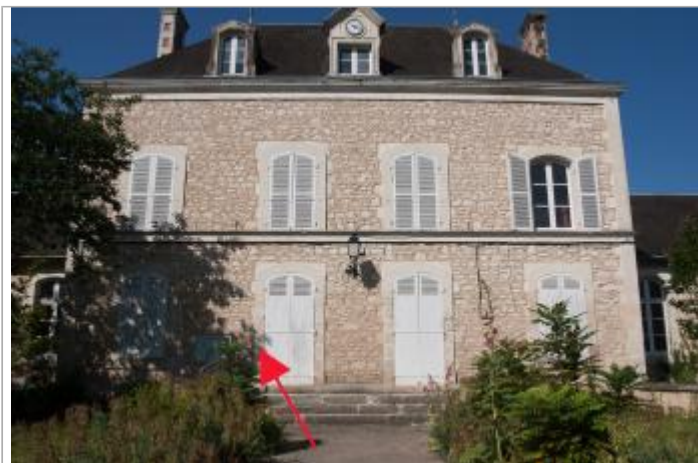
Photos du site VALD59-R. Source : EPTB Vienne

**30 mars 1913**Nature de l'inondation : **Débordement de cours d'eau**Altitude calculée de l'eau : **70.75 m**Nature du repère : **Repère normalisé (décret n°2005-233)****Commentaires :** Nouveau repère installé, sur la base du repère VALD23 (déplacement). Façade de l'ancienne mairie, à gauche de la porte d'entrée, près du panneau d'affichage.**GÉNÉRAL****Code :** VALD59-R**Date de mise à jour :****Auteur :** EPTB\_Vienne

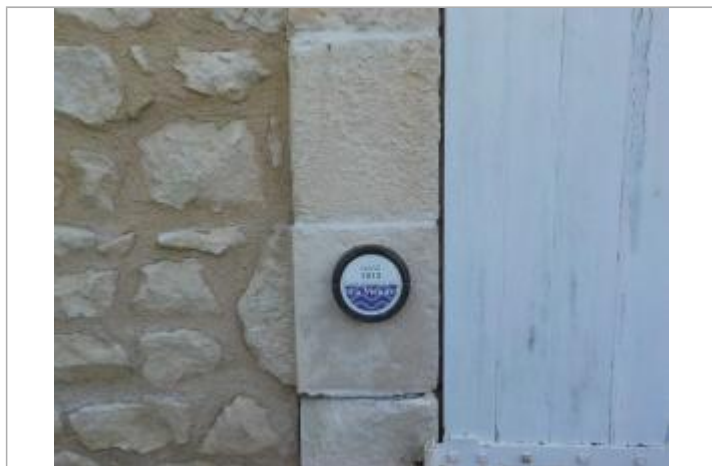
**MARQUE****Texte :** EPTB Vienne - Mars 1913 - Niveau atteint par les eaux de la Vienne**Maximum de l'inondation :** Oui**Visibilité :** Oui**État du repère :** Bon**Pérennité :** Longue**Repère calculé :** Non**PHEC :** Oui**SOURCE DE REPÉRAGE :** RECENSEMENT DES REPÈRES DE CRUES PAR L'EPTB VIENNE - PHASE OPÉRATIONNELLE DU PAPI VIENNE AVAL - 09/04/2018**Type de repérage :** Campagne de terrain post-inondation**Organisme(s) :** Etablissement public du bassin de la Vienne**NIVELLEMENT DU REPÈRE VALD59-R - 02/10/2018****Méthode :** Cheminement topographique**Commentaires sur le nivellement :** Nivellement rattaché au NGF par application du RAF09 (réseau Téria - classe de précision absolue  $\pm 5$ cm).**Référence nivelée :** Marque d'inondation**Système altimétrique :** NGF IGN 1969 (système normal)**Altitude de la référence (en m) :** 70.750 m**Différence entre le niveau d'eau et la référence (en m) :** 0.000 m**Altitude calculée de l'eau (en m) :** 70.75

Photos du repère VALD59-R. Source : 3DI
