Commune : **VALDIVIENNE**Rivière : **La Vienne****1 place de Toulon****1** Repère(s) sur le site**GÉNÉRAL****Unité de gestion :** Vienne-Charente-Atlantique**Code :** VALD59-R**Date de mise à jour :** 02/08/2019**Auteur :** EPTB\_Vienne

**GÉOLOCALISATION****Coordonnées WGS84 :** X: 0.64084854 / Y: 46.48969870**Coordonnées RGF93 (Lambert 93) :** X: 519070 / Y: 6601559**Coordonnées RGF93 (ETRS89) :** X: 0.6408485 / Y: 46.4896987**Code Hydro:** L---0060**Rive de référence:** Gauche

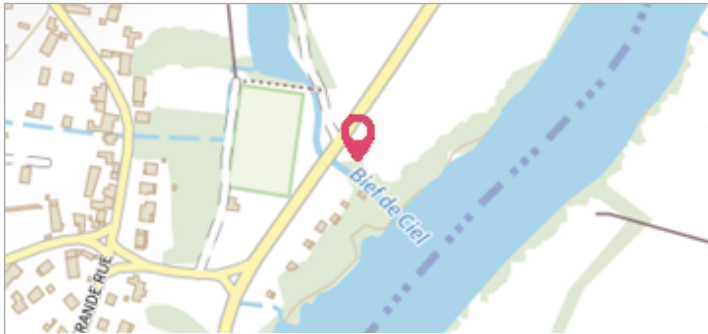
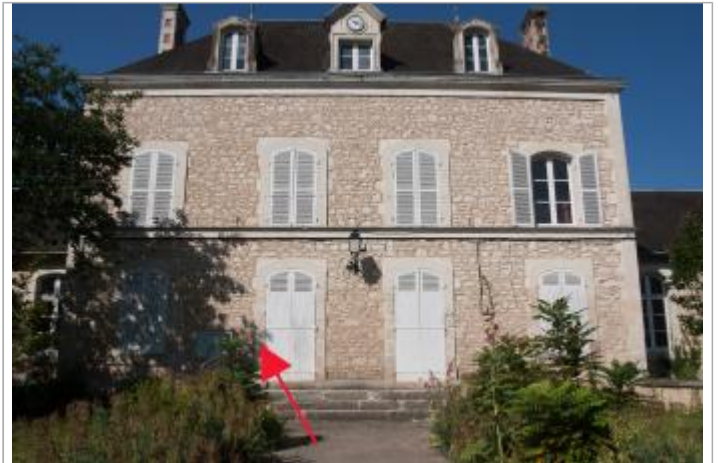
Photos du site VALD59-R. Source : EPTB Vienne

**30 mars 1913**Nature de l'inondation : **Débordement de cours d'eau**Altitude calculée de l'eau : **70.75 m**Nature du repère : **Repère normalisé (décret n°2005-233)****Commentaires :** Nouveau repère installé, sur la base du repère VALD23 (déplacement). Façade de l'ancienne mairie, à gauche de la porte d'entrée, près du panneau d'affichage.**GÉNÉRAL****Code :** VALD59-R**Date de mise à jour :****Auteur :** EPTB\_Vienne

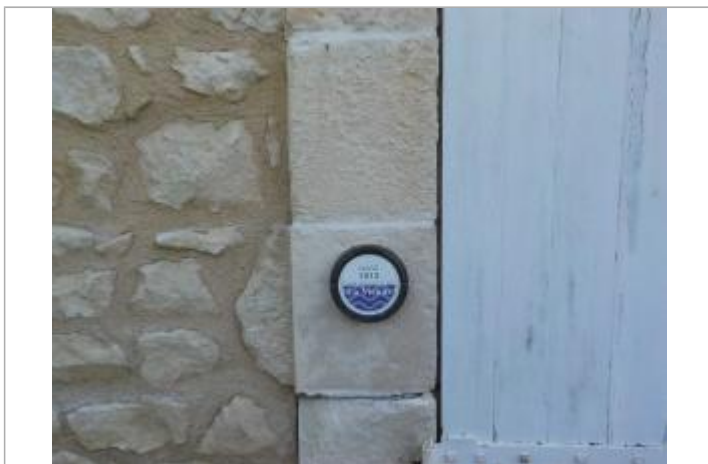
**MARQUE****Texte :** EPTB Vienne - Mars 1913 - Niveau atteint par les eaux de la Vienne**Maximum de l'inondation :** Oui**Visibilité :** Oui**État du repère :** Bon**Pérennité :** Longue**Repère calculé :** Non**PHEC :** Oui**SOURCE DE REPÉRAGE : RECENSEMENT DES REPÈRES DE CRUES PAR L'EPTB VIENNE - PHASE OPÉRATIONNELLE DU PAPI VIENNE AVAL - 09/04/2018****Type de repérage :** Campagne de terrain post-inondation**Organisme(s) :** Etablissement public du bassin de la Vienne**NIVELLEMENT DU REPÈRE VALD59-R - 02/10/2018****Méthode :** Cheminement topographique**Commentaires sur le nivellement :** Nivellement rattaché au NGF par application du RAF09 (réseau Téria - classe de précision absolue  $\pm 5$ cm).**Référence nivelée :** Marque d'inondation**Système altimétrique :** NGF IGN 1969 (système normal)**Altitude de la référence (en m) :** 70.750 m**Différence entre le niveau d'eau et la référence (en m) :** 0.000 m**Altitude calculée de l'eau (en m) :** 70.75

Photos du repère VALD59-R. Source : 3DI
