Commune : **VALDIVIENNE**Rivière : **La Vienne****1 place de Toulon****1** Repère(s) sur le site**GÉNÉRAL****Unité de gestion :** Vienne-Charente-Atlantique**Code :** VALD59-R**Date de mise à jour :** 02/08/2019**Auteur :** EPTB\_Vienne

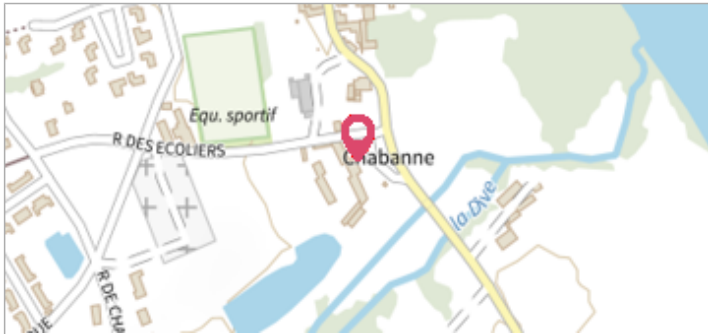
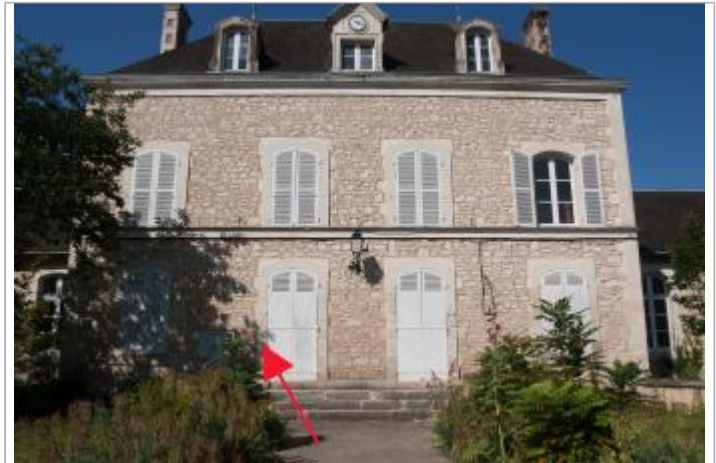
Photos du site VALD59-R. Source : EPTB Vienne

**30 mars 1913**Nature de l'inondation : **Débordement de cours d'eau**Altitude calculée de l'eau : **70.75 m**Nature du repère : **Repère normalisé (décret n°2005-233)****Commentaires :** Nouveau repère installé, sur la base du repère VALD23 (déplacement). Façade de l'ancienne mairie, à gauche de la porte d'entrée, près du panneau d'affichage.**GÉNÉRAL****Code :** VALD59-R**Date de mise à jour :****Auteur :** EPTB\_Vienne

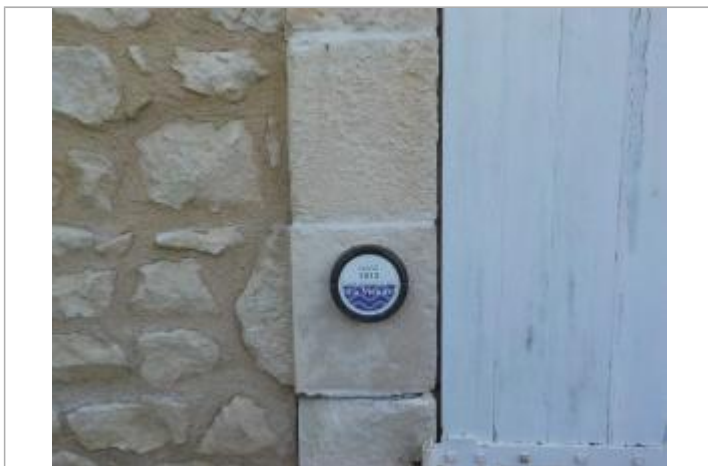
**MARQUE****Texte :** EPTB Vienne - Mars 1913 - Niveau atteint par les eaux de la Vienne**Maximum de l'inondation :** Oui**Visibilité :** Oui**État du repère :** Bon**Pérennité :** Longue**Repère calculé :** Non**PHEC :** Oui**SOURCE DE REPÉRAGE :** RECENSEMENT DES REPÈRES DE CRUES PAR L'EPTB VIENNE - PHASE OPÉRATIONNELLE DU PAPI VIENNE AVAL - 09/04/2018**Type de repérage :** Campagne de terrain post-inondation**Organisme(s) :** Etablissement public du bassin de la Vienne**NIVELLEMENT DU REPÈRE VALD59-R - 02/10/2018****Méthode :** Cheminement topographique**Commentaires sur le nivellement :** Nivellement rattaché au NGF par application du RAF09 (réseau Téria - classe de précision absolue  $\pm 5$ cm).**Référence nivelée :** Marque d'inondation**Système altimétrique :** NGF IGN 1969 (système normal)**Altitude de la référence (en m) :** 70.750 m**Différence entre le niveau d'eau et la référence (en m) :** 0.000 m**Altitude calculée de l'eau (en m) :** 70.75 m

Photos du repère VALD59-R. Source : 3DI
