Commune : **VALDIVIENNE**Rivière : **La Vienne****4 rue du Temple - Salles en Toulon****1** Repère(s) sur le site**GÉNÉRAL****Unité de gestion :** Vienne-Charente-Atlantique**Code :** VALD60-R**Date de mise à jour :** 05/08/2019**Auteur :** EPTB_Vienne

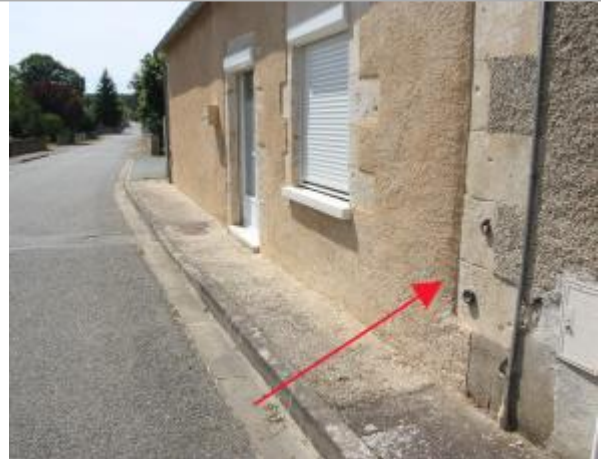
Photos du site VALD60-R. Source : EPTB Vienne

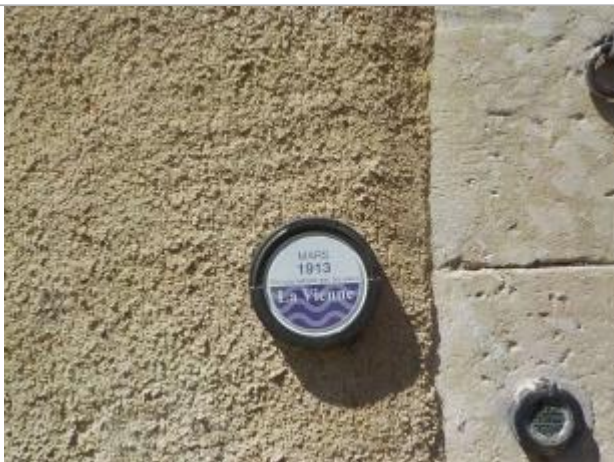
MARQUE**Texte :** EPTB Vienne - Mars 1913 - Niveau atteint par les eaux de la Vienne**Maximum de l'inondation :** Oui**Visibilité :** Oui**État du repère :** Bon**Pérennité :** Longue**Repère calculé :** Oui**PHEC :** Oui**SOURCE DE REPÉRAGE : RECENSEMENT DES REPÈRES DE CRUES PAR L'EPTB VIENNE - PHASE OPÉRATIONNELLE DU PAPI VIENNE AVAL - 09/04/2018****Type de repérage :** Campagne de terrain post-inondation**Organisme :** Etablissement public du bassin de la Vienne**NIVELLEMENT DU REPÈRE VALD60-R - 02/10/2018****Méthode :** Cheminement topographique**Commentaires sur le nivellement :** Nivellement rattaché au NGF par nivellement indirect à partir du repère D'.A.U3-116 (classe de précision relative $\pm 2\text{cm}$).**Référence nivelée :** Marque d'inondation**Système altimétrique :** NGF IGN 1969 (système normal)**Altitude de la référence (en m) :** 70.730 m**Différence entre le niveau d'eau et la référence (en m) :** 0.000 m**Altitude calculée de l'eau (en m) :** 70.73 m

Photos du repère VALD60-R. Source : 3DI
