Commune : **VALDIVIENNE**Rivière : **La Vienne****15 rue du Moulin****1** Repère(s) sur le site**GÉNÉRAL****Unité de gestion :** Vienne-Charente-Atlantique**Code :** VALD62-R**Date de mise à jour :** 05/08/2019**Auteur :** EPTB\_Vienne

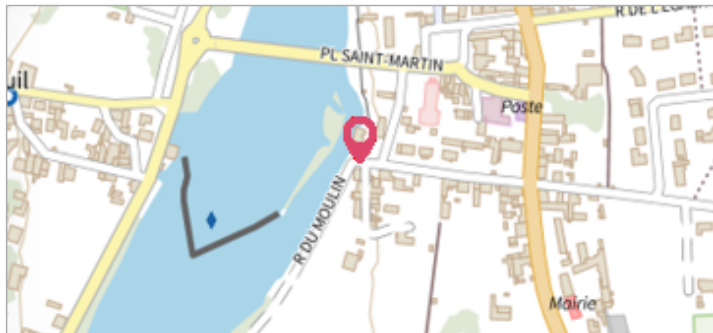
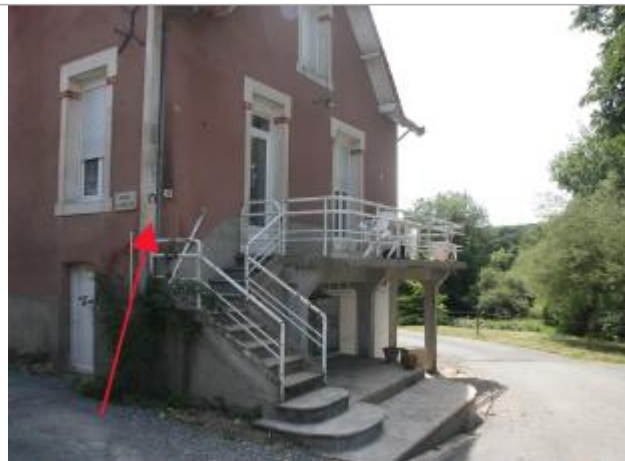
Photos du site VALD62-R. Source : EPTB Vienne

**Décembre 1944**Nature de l'inondation : **Débordement de cours d'eau**Altitude calculée de l'eau : **69.43 m**Nature du repère : **Repère normalisé (décret n°2005-233)****Commentaires :** Nouveau repère installé, sur la base du repère VALD39 (déplacement). Façade du n°15, dans l'angle de la maison, près de l'escalier d'entrée.**GÉNÉRAL****Code :** VALD62-R**Date de mise à jour :****Auteur :** EPTB\_Vienne

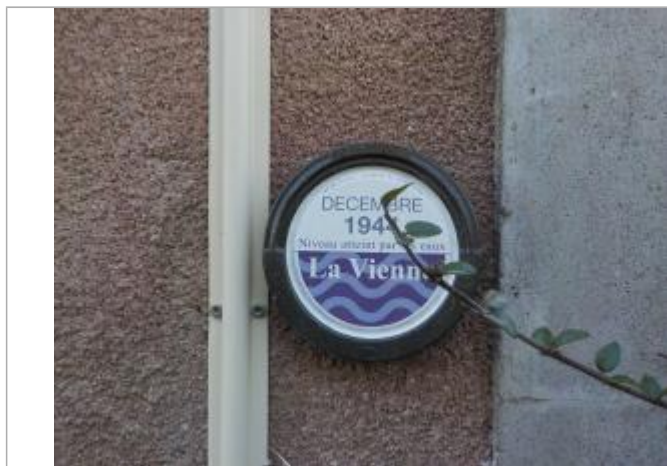
**MARQUE****Texte :** EPTB Vienne - Décembre 1944 - Niveau atteint par les eaux de la Vienne**Maximum de l'inondation :** Oui**Visibilité :** Oui**État du repère :** Bon**Pérennité :** Longue**Repère calculé :** Non**PHEC :** Non**SOURCE DE REPÉRAGE : RECENSEMENT DES REPÈRES DE CRUES PAR L'EPTB VIENNE - PHASE OPÉRATIONNELLE DU PAPI VIENNE AVAL - 09/04/2018****Type de repérage :** Campagne de terrain post-inondation**Organisme(s) :** Etablissement public du bassin de la Vienne**NIVELLEMENT DU REPÈRE VALD62-R - 02/10/2018****Méthode :** Cheminement topographique**Commentaires sur le nivellement :** Nivellement rattaché au NGF par nivellement indirect à partir du repère D'.A.U3-11 (classe de précision relative  $\pm 2$ cm).**Référence nivelée :** Marque d'inondation**Système altimétrique :** NGF IGN 1969 (système normal)**Altitude de la référence (en m) :** 69.430 m**Différence entre le niveau d'eau et la référence (en m) :** 0.000 m**Altitude calculée de l'eau (en m) :** 69.43

Photos du repère VALD62-R. Source : 3DI
