Commune : **VALDIVIENNE**Rivière : **La Vienne****15 rue du Moulin****1** Repère(s) sur le site**GÉNÉRAL****Unité de gestion :** Vienne-Charente-Atlantique**Code :** VALD62-R**Date de mise à jour :** 05/08/2019**Auteur :** EPTB_Vienne

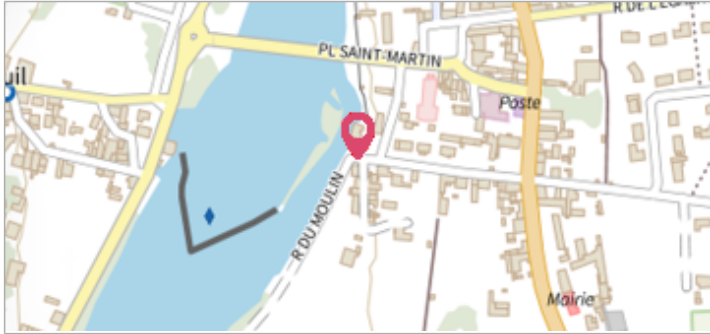
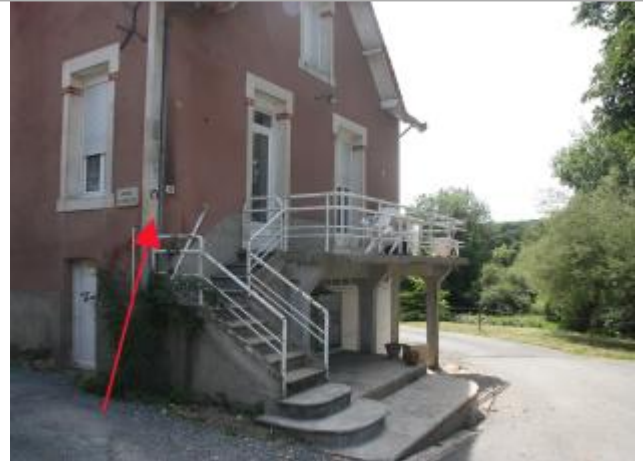
Photos du site VALD62-R. Source : EPTB Vienne

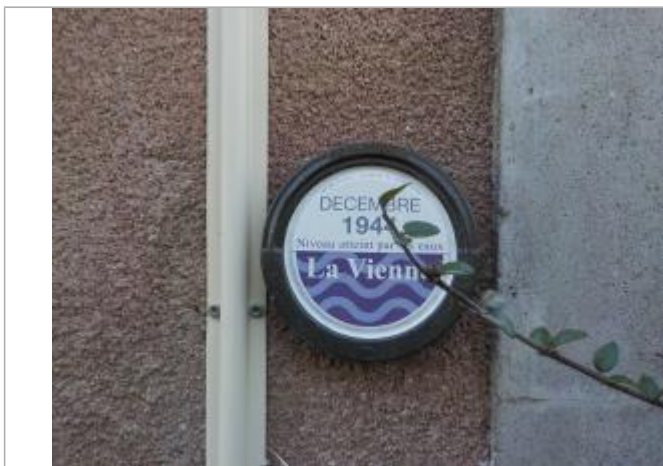
**Décembre 1944**Nature de l'inondation : **Débordement de cours d'eau**Altitude calculée de l'eau : **69.43 m**Nature du repère : **Repère normalisé (décret n°2005-233)****Commentaires :** Nouveau repère installé, sur la base du repère VALD39 (déplacement). Façade du n°15, dans l'angle de la maison, près de l'escalier d'entrée.**GÉNÉRAL****Code :** VALD62-R**Date de mise à jour :****Auteur :** EPTB_Vienne

MARQUE**Texte :** EPTB Vienne - Décembre 1944 - Niveau atteint par les eaux de la Vienne**Maximum de l'inondation :** Oui**Visibilité :** Oui**État du repère :** Bon**Pérennité :** Longue**Repère calculé :** Non**PHEC :** Non**SOURCE DE REPÉRAGE : RECENSEMENT DES REPÈRES DE CRUES PAR L'EPTB VIENNE - PHASE OPÉRATIONNELLE DU PAPI VIENNE AVAL - 09/04/2018****Type de repérage :** Campagne de terrain post-inondation**Organisme(s) :** Etablissement public du bassin de la Vienne**NIVELLEMENT DU REPÈRE VALD62-R - 02/10/2018****Méthode :** Cheminement topographique**Commentaires sur le nivellement :** Nivellement rattaché au NGF par nivellement indirect à partir du repère D'.A.U3-11 (classe de précision relative ± 2 cm).**Référence nivelée :** Marque d'inondation**Système altimétrique :** NGF IGN 1969 (système normal)**Altitude de la référence (en m) :** 69.430 m**Différence entre le niveau d'eau et la référence (en m) :** 0.000 m**Altitude calculée de l'eau (en m) :** 69.43 m

Photos du repère VALD62-R. Source : 3DI
