Commune : **VALDIVIENNE**Rivière : **La Vienne****15 rue du Moulin****1** Repère(s) sur le site**GÉNÉRAL****Unité de gestion :** Vienne-Charente-Atlantique**Code :** VALD62-R**Date de mise à jour :** 05/08/2019**Auteur :** EPTB_Vienne

GÉOLOCALISATION**Coordonnées WGS84 :** X: 0.63402718 / Y: 46.50833150**Coordonnées RGF93 (Lambert 93) :** X: 518609 / Y: 6603643**Coordonnées RGF93 (ETRS89) :** X: 0.6340272 / Y: 46.5083315**Code Hydro:** L---0060**Rive de référence:** Droite

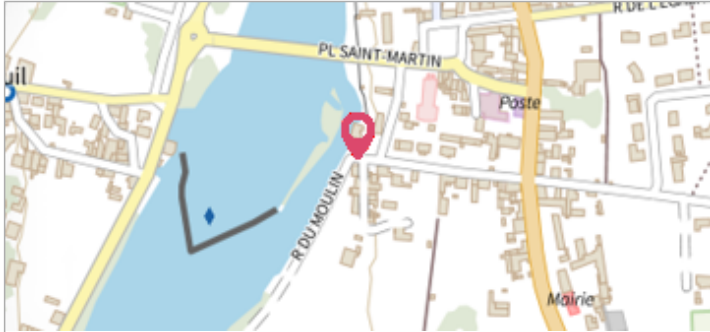
Photos du site VALD62-R. Source : EPTB Vienne

**Décembre 1944**Nature de l'inondation : **Débordement de cours d'eau**Altitude calculée de l'eau : **69.43 m**Nature du repère : **Repère normalisé (décret n°2005-233)****Commentaires :** Nouveau repère installé, sur la base du repère VALD39 (déplacement). Façade du n°15, dans l'angle de la maison, près de l'escalier d'entrée.**GÉNÉRAL****Code :** VALD62-R**Date de mise à jour :****Auteur :** EPTB_Vienne

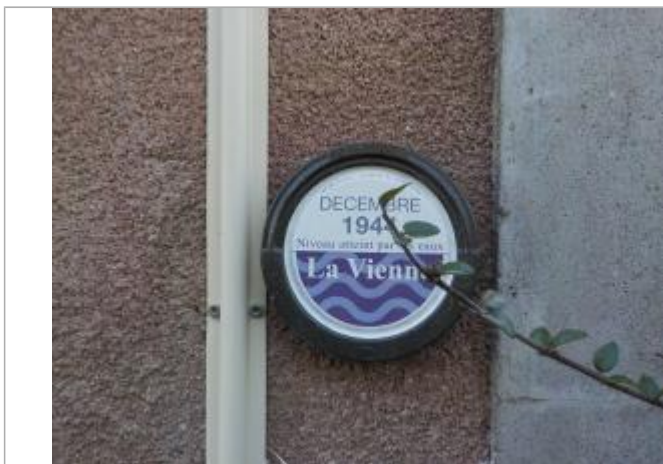
MARQUE**Texte :** EPTB Vienne - Décembre 1944 - Niveau atteint par les eaux de la Vienne**Maximum de l'inondation :** Oui**Visibilité :** Oui**État du repère :** Bon**Pérennité :** Longue**Repère calculé :** Non**PHEC :** Non**SOURCE DE REPÉRAGE : RECENSEMENT DES REPÈRES DE CRUES PAR L'EPTB VIENNE - PHASE OPÉRATIONNELLE DU PAPI VIENNE AVAL - 09/04/2018****Type de repérage :** Campagne de terrain post-inondation**Organisme(s) :** Etablissement public du bassin de la Vienne**NIVELLEMENT DU REPÈRE VALD62-R - 02/10/2018****Méthode :** Cheminement topographique**Commentaires sur le nivellement :** Nivellement rattaché au NGF par nivellement indirect à partir du repère D'.A.U3-11 (classe de précision relative ± 2 cm).**Référence nivelée :** Marque d'inondation**Système altimétrique :** NGF IGN 1969 (système normal)**Altitude de la référence (en m) :** 69.430 m**Différence entre le niveau d'eau et la référence (en m) :** 0.000 m**Altitude calculée de l'eau (en m) :** 69.43 m

Photos du repère VALD62-R. Source : 3DI
