Commune : **VALDIVIENNE**Rivière : **La Vienne****20 rue des Lavandières - Salles-en-Toulon****1** Repère(s) sur le site**GÉNÉRAL****Unité de gestion :** Vienne-Charente-Atlantique**Code :** VALD63-R**Date de mise à jour :** 05/08/2019**Auteur :** EPTB\_Vienne

**Mars 1913**Nature de l'inondation : **Débordement de cours d'eau**Altitude calculée de l'eau : **70.71 m**Nature du repère : **Repère normalisé (décret n°2005-233)****Commentaires :** Nouveau repère installé, sur la base du repère VALD29 (déplacement). Angle de la maison du n°20, près de la place de l'église.**GÉNÉRAL****Code :** VALD63-R**Date de mise à jour :****Auteur :** EPTB\_Vienne

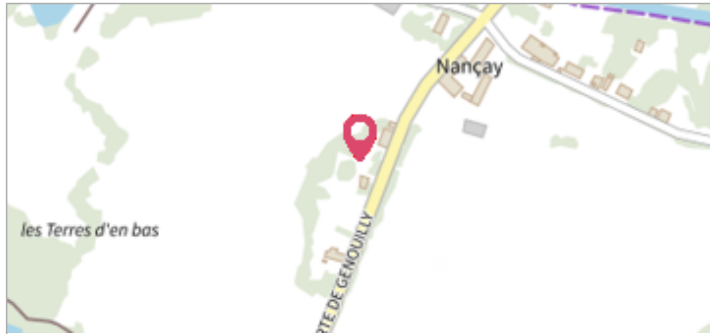
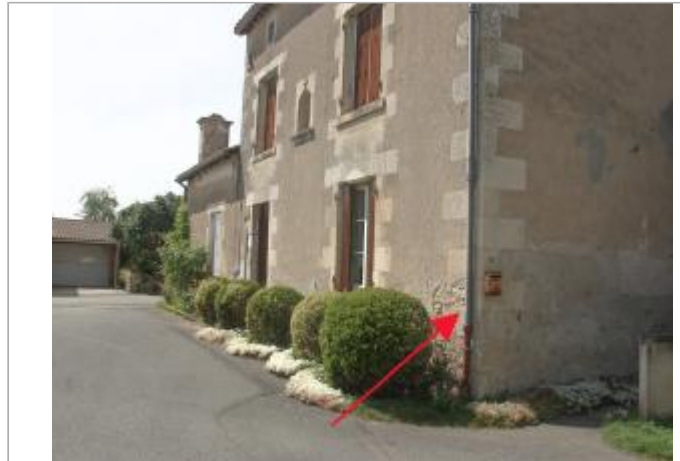
Photos du site VALD63-R. Source : EPTB Vienne

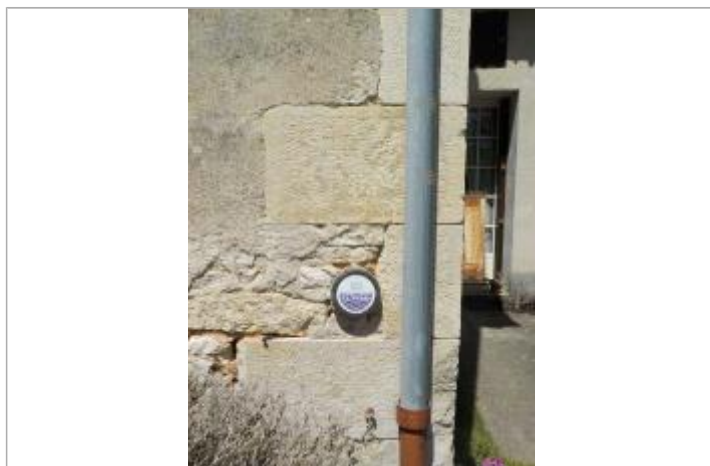
**MARQUE****Texte :** EPTB Vienne - Mars 1913 - Niveau atteint par les eaux de la Vienne**Maximum de l'inondation :** Oui**Visibilité :** Oui**État du repère :** Bon**Pérennité :** Longue**Repère calculé :** Non**PHEC :** Oui**SOURCE DE REPÉRAGE : RECENSEMENT DES REPÈRES DE CRUES PAR L'EPTB VIENNE - PHASE OPÉRATIONNELLE DU PAPI VIENNE AVAL - 09/04/2018****Type de repérage :** Campagne de terrain post-inondation**Organisme :** Etablissement public du bassin de la Vienne**NIVELLEMENT DU REPÈRE VALD63-R - 02/10/2018****Méthode :** Cheminement topographique**Commentaires sur le nivellement :** Nivellement rattaché au NGF par nivellement indirect à partir du repère D'A.U3-116 (classe de précision relative  $\pm 2$ cm).**Référence nivelée :** Marque d'inondation**Système altimétrique :** NGF IGN 1969 (système normal)**Altitude de la référence (en m) :** 70.710 m**Différence entre le niveau d'eau et la référence (en m) :** 0.000 m**Altitude calculée de l'eau (en m) :** 70.71

Photos du repère VALD63-R. Source : 3DI
