Commune : CHAMOUILLEY

Rivière : La Marne

## Ets Champenois situés entre le canal et la Marne

**Unité de gestion :** Seine amont-Marne amont**Code :** SAMA0118\_S\_MM\_4**Date de mise à jour :** 07/08/2019**Auteur :** Cerema Est

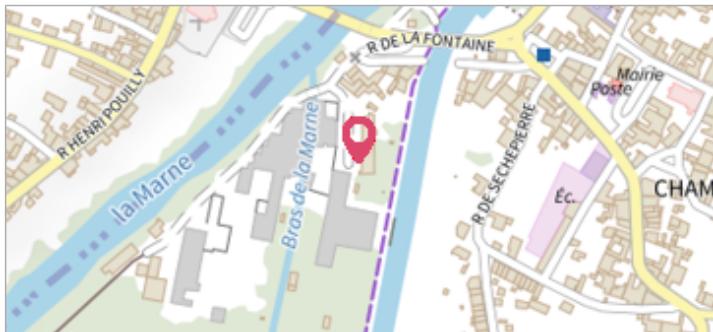
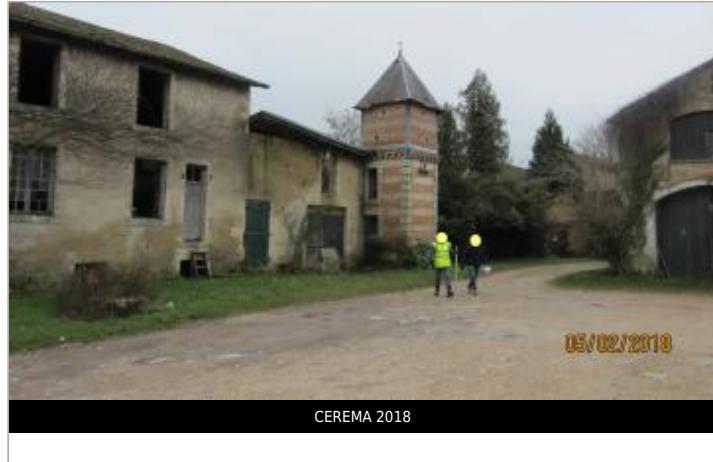
Commentaires : Entrée de porte de grange sous un pigeonnier dans la cour intérieure

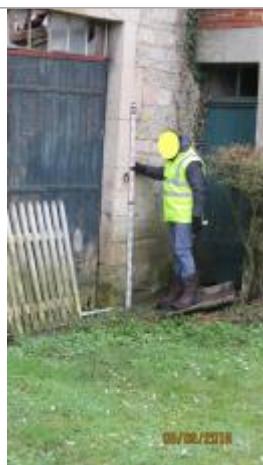
**Code :** SAMA0118\_R\_MM\_4\_1**Date de mise à jour :****Auteur :** Cerema Est

Altitude calculée de l'eau : **153.255 m**

Nature du repère : Marque peinture ou encre

Commentaires : Trait jaune situé 55cm au dessus du sol - témoin crue de 1910 60 cm au dessus du trait jaune
