Commune : **VECQUEVILLE** | Rivière : **La Marne**

Entrée sud Ferry Captain de Bussy

Unité de gestion : Seine amont-Marne amont
 Code : SAMA0118_S_MM_40 Date de mise à jour : 07/08/2019
 Auteur : Cerema Est

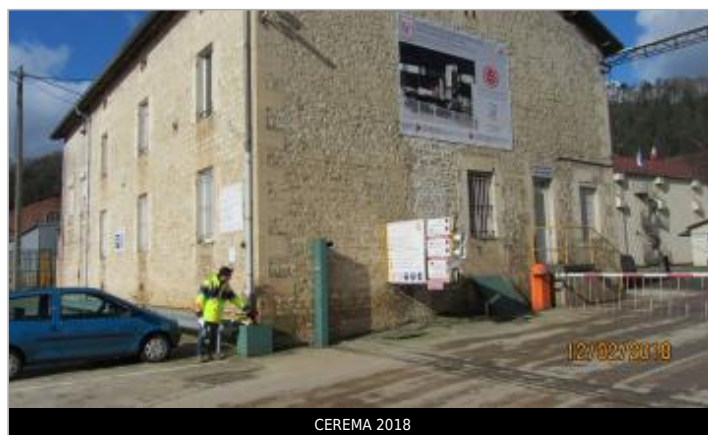
30 décembre 2001 Altitude calculée de l'eau : **non déterminé**

Nature de l'inondation : **Débordement de cours d'eau** Nature du repère : **Plaque**

Commentaires : Pilier entrée gauche

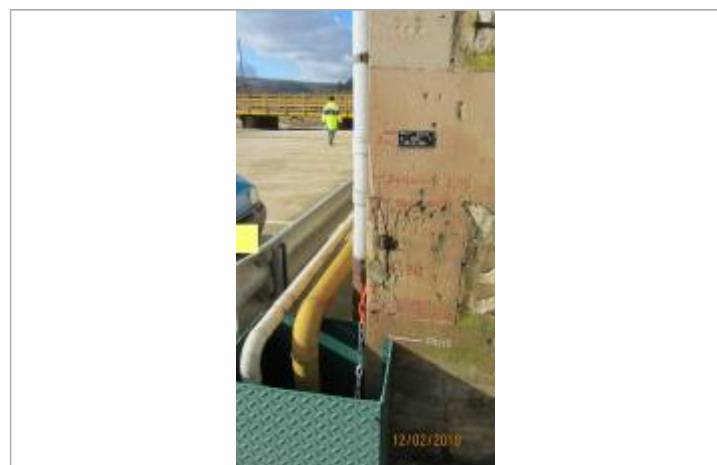
Code : SAMA0118_R_MM_40_2 Date de mise à jour : 07/08/2019
 Auteur : Cerema Est

Maximum de l'inondation : Oui
 Visibilité : Oui État du repère : Bon
 Pérennité : Longue Repère calculé : Non renseigné
 PHEC : Non renseigné

Méthode : Non renseigné
 Référence nivelée : Autre type de référence
 Système altimétrique : NGF IGN 1969 (système normal)
 Différence entre le niveau d'eau et la référence (en m) : 3.200 m

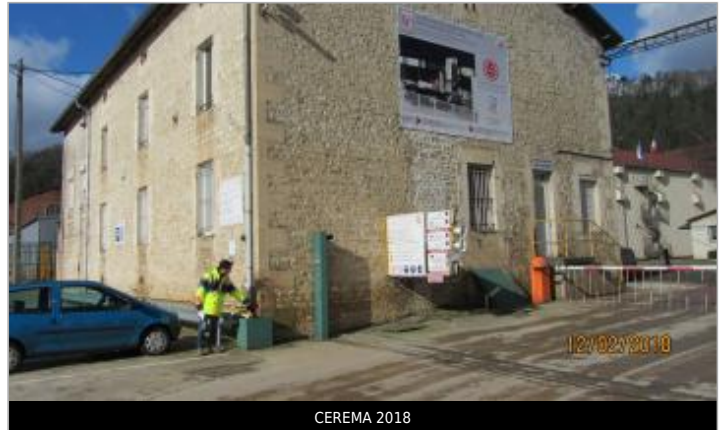
10 mars 1999
 Nature de l'inondation : **Débordement de cours d'eau** Nature du repère : **Marque peinture ou encre**

Commentaires : Pilier entrée gauche

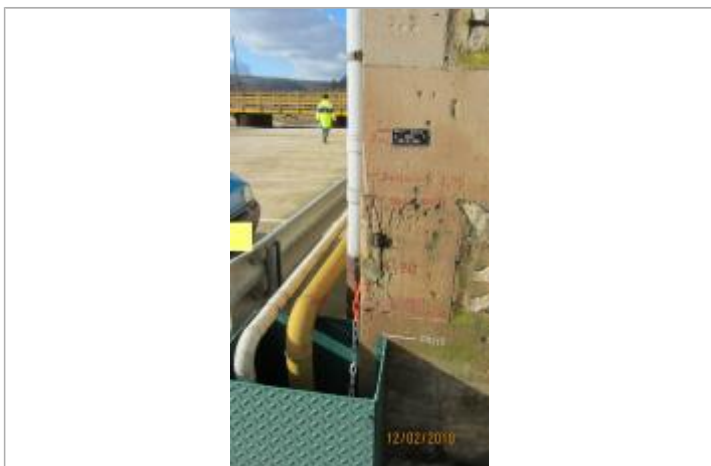
Code : SAMA0118_R_MM_40_3 Date de mise à jour : 07/08/2019
 Auteur : Cerema Est

Maximum de l'inondation : Oui
 Visibilité : Oui État du repère : Non renseigné
 Pérennité : Non renseigné Repère calculé : Non renseigné
 PHEC : Non renseigné

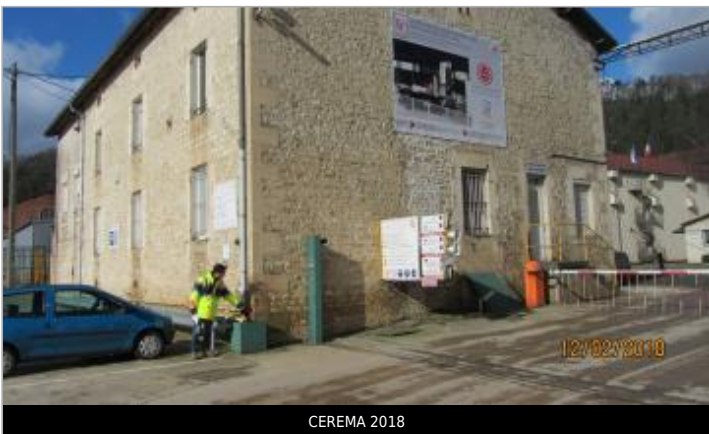
Mai 2013 Nature de l'inondation : **Débordement de cours d'eau** Nature du repère : **Marque peinture ou encre**

Commentaires : Pilier entrée gauche

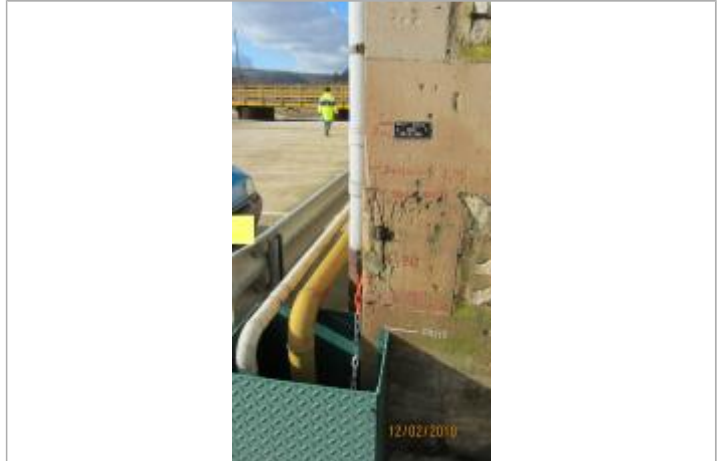
Code : SAMA0118_R_MM_40_4 Date de mise à jour : 07/08/2019
 Auteur : Cerema Est

Maximum de l'inondation : Oui
 Visibilité : Oui État du repère : Non renseigné
 Pérennité : Non renseigné Repère calculé : Non renseigné
 PHEC : Non renseigné

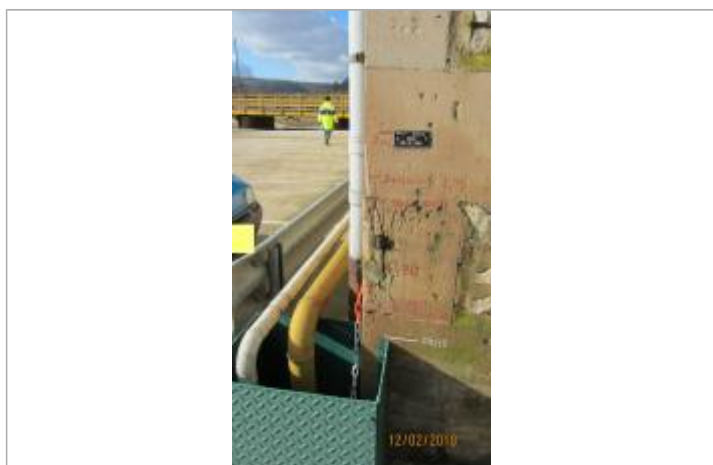
Code : SAMA0118_R_MM_40_1 **Date de mise à jour :** 25/03/2022
Auteur : Cerema Est

Janvier 2018 Altitude calculée de l'eau : **182.075 m**

Nature de l'inondation : **Débordement de cours d'eau** Nature du repère : **Marque peinture ou encre**

Commentaires : Pilier entrée gauche - Trait rouge déjà marqué à 68cm du sol

Texte : Pilier entrée gauche - Trait rouge déjà marqué à 68cm du sol
Maximum de l'inondation : Oui
Visibilité : Oui **État du repère :** Non renseigné
Pérennité : Non renseigné **Repère calculé :** Non renseigné
PHEC : Non renseigné

Méthode : GPS
Référence nivelée : Marque d'inondation
Système altimétrique : NGF IGN 1969 (système normal)
Altitude de la référence (en m) : 182.075 m
Altitude calculée de l'eau (en m) : 182.075
