Commune : **RUPT** | Rivière : **La Marne**

Passage à faune et-ou déversoir sous RN entre Joinville et Rupt

Unité de gestion : Seine amont-Marne amont
 Code : SAMA0118_S_MM_48 Date de mise à jour : 07/08/2019
 Auteur : Cerema Est

Code : SAMA0118_R_MM_48_1 Date de mise à jour : 25/03/2022
 Auteur : Cerema Est

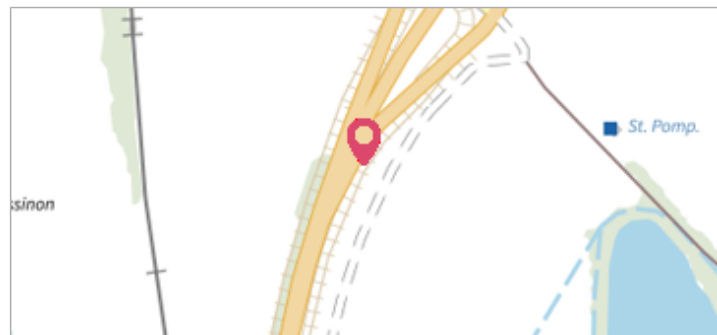
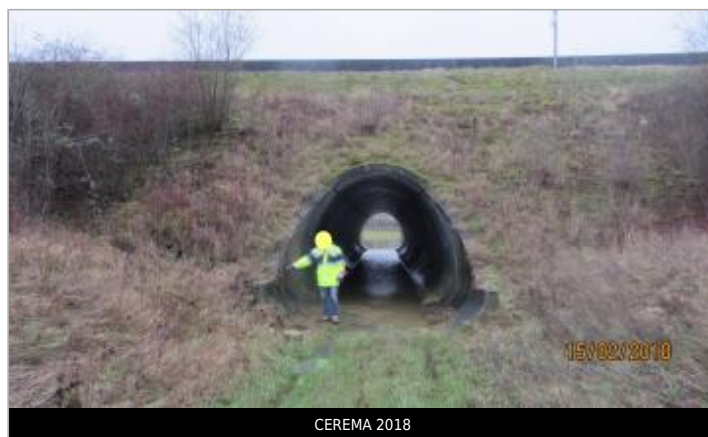
Commentaires : RG 1 Repère(s) sur le site

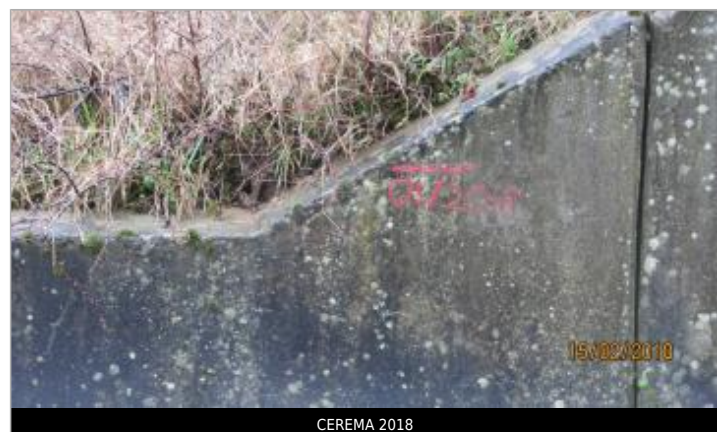
Commentaires : Trait rouge au dessus du rebord

Texte : Trait rouge au dessus du rebord
 Maximum de l'inondation : Oui
 Visibilité : Oui État du repère : Non renseigné
 Pérennité : Non renseigné Repère calculé : Non renseigné
 PHEC : Non renseigné
