Commune : **JOINVILLE**

Rivière : **La Marne**

## Entrée jardin particulier en face du stade de Joinville

## Janvier 2018

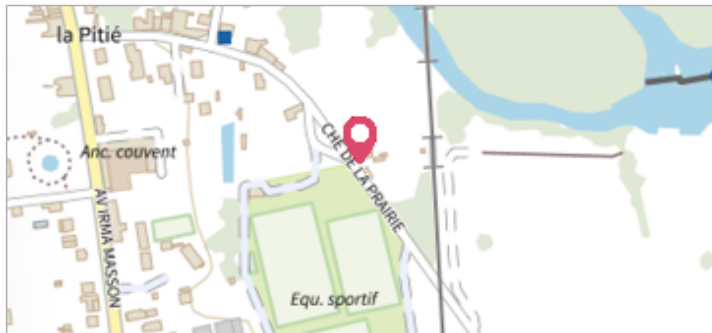
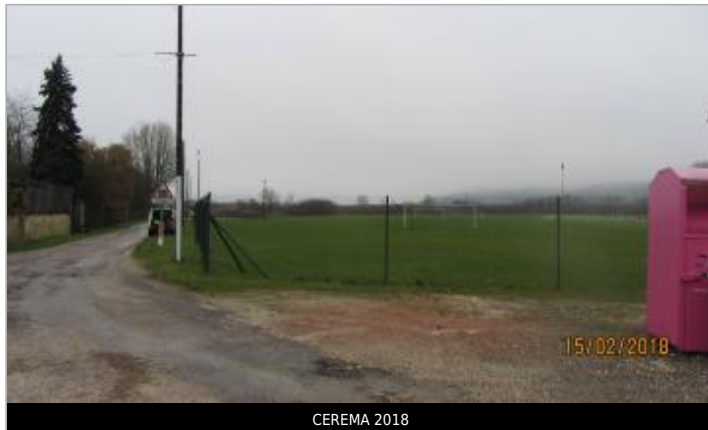
**Commentaires :** à 125m de la voie ferrée, RG Marne

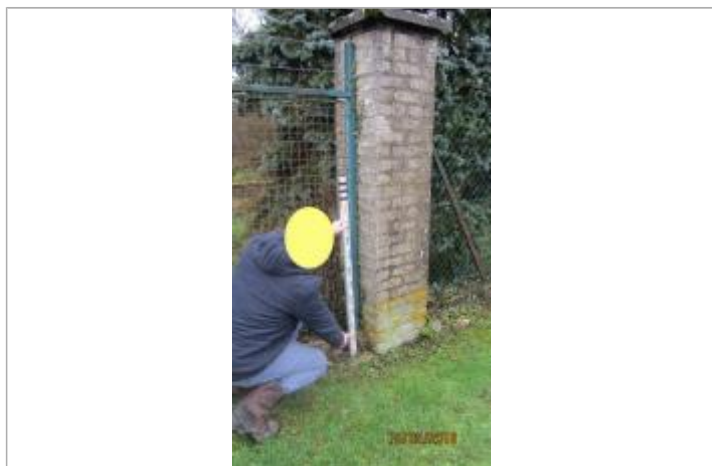
Altitude calculée de l'eau : **187.212 m**

**Commentaires :** Trait rouge à 14cm du sol sur le pilier droit

**Texte :** Trait rouge à 14cm du sol sur le pilier droit
