Commune : <b>SAINT-DIZIER</b>	Rivière : <b>La Marne</b>
	<b>Parc de Saint Dizier</b>

**Code :** SAMA0118\_S\_MD\_1 **Date de mise à jour :** 07/08/2019

<b>Janvier 2018</b>	Altitude calculée de l'eau : <b>140.643 m</b>
	Nature de l'inondation : <b>Débordement de cours d'eau</b>	Nature du repère : <b>Marque peinture ou encre</b>

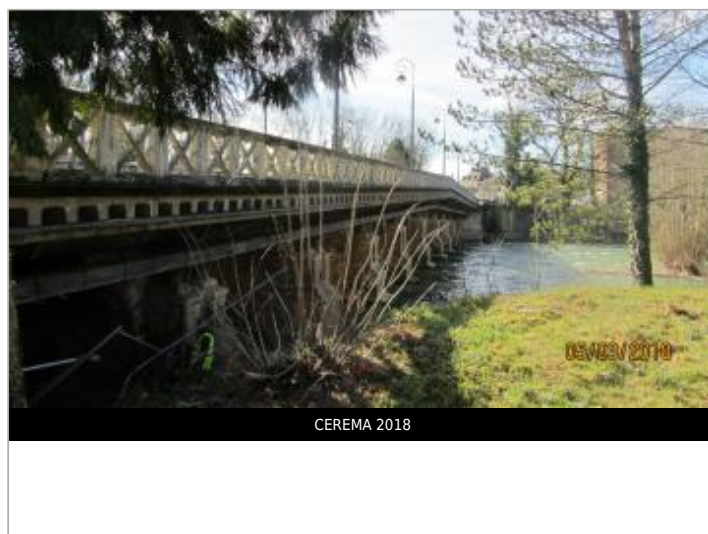
**Commentaires :** 1ere pile pont RD aval, trait rouge 9cm au dessus point NGF, échelle de hauteur d'eau à proximité

**Texte :** 1ere pile pont RD aval, trait rouge 9cm au dessus point NGF, échelle de hauteur d'eau à proximité
