Commune : <b>SAINT-DIZIER</b>	Rivière : <b>La Marne</b>
	<b>RG Marne sous nouveau lotissement</b>

**Unité de gestion :** Seine amont-Marne amont  
**Code :** SAMA0118\_S\_MD\_2      **Date de mise à jour :** 07/08/2019  
**Auteur :** Cerema Est

**Code :** SAMA0118\_R\_MD\_2\_1      **Date de mise à jour :** 25/03/2022  
**Auteur :** Cerema Est

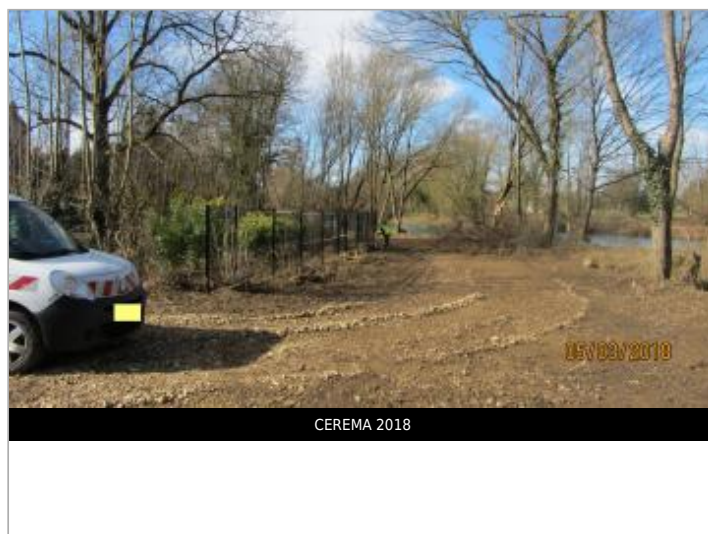
<b>Janvier 2018</b> Nature de l'inondation : <b>Débordement de cours d'eau</b>	Altitude calculée de l'eau : <b>135.521 m</b> Nature du repère : <b>Marque peinture ou encre</b>
	<b>Commentaires :</b> Trait rouge à 75cm du sol - pilier de grillage extérieur

**Texte :** Trait rouge à 75cm du sol - pilier de grillage extérieur  
**Maximum de l'inondation :** Oui  
**Visibilité :** Oui      **État du repère :** Non renseigné  
**Pérennité :** Non renseigné      **Repère calculé :** Non renseigné  
**PHEC :** Non renseigné
