Commune : **NORROIS** | Rivière : **La Marne**

**Lavoir Norrois**

**Unité de gestion :** Seine amont-Marne amont  
**Code :** SAMA0118\_S\_MD\_18      **Date de mise à jour :** 07/08/2019  
**Auteur :** Cerema Est

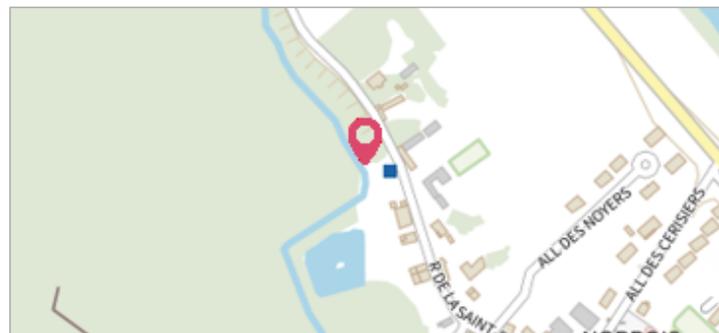
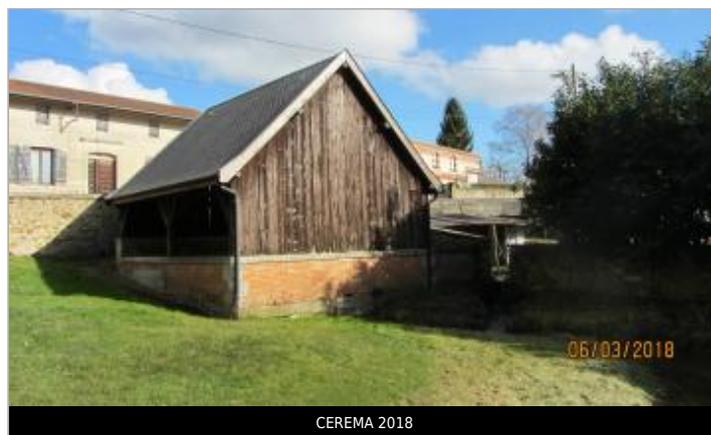
**Commentaires :** Passage batardable

**1** Repère(s) sur le site

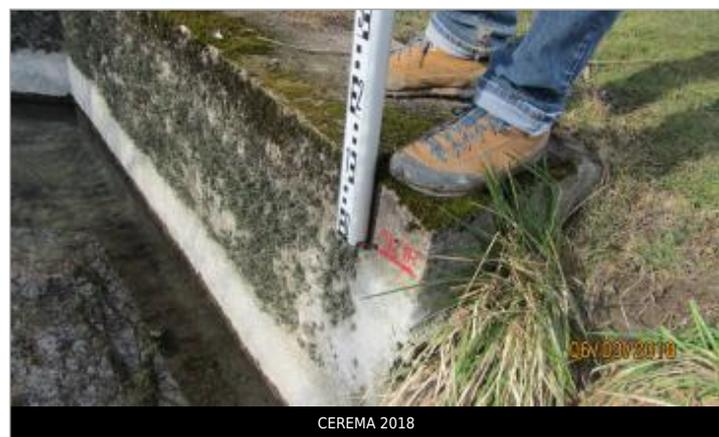
**Commentaires :** Trait rouge sur intérieur de passage batardable - 13cm sous le rebord

**Texte :** Trait rouge sur intérieur de passage batardable - 13cm sous le rebord  
**Maximum de l'inondation :** Oui  
**Visibilité :** Oui      **État du repère :** Non renseigné  
**Pérennité :** Non renseigné      **Repère calculé :** Non renseigné  
**PHEC :** Non renseigné
