Commune : **ANCERVILLE** | Rivière : **La Marne**

**Centre kayak**

**1** Repère(s) sur le site

**Unité de gestion :** Seine amont-Marne amont  
**Code :** SAMA0118\_S\_MM\_9 **Date de mise à jour :** 07/08/2019  
**Auteur :** Cerema Est

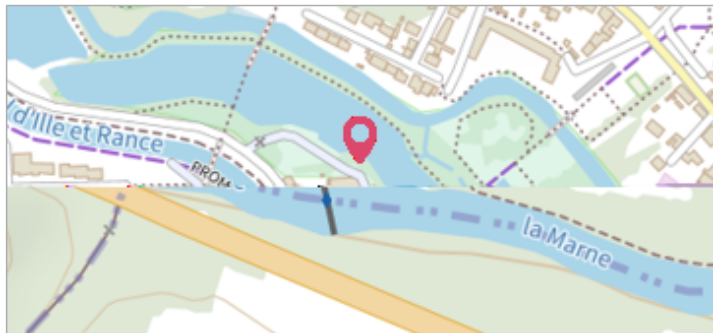
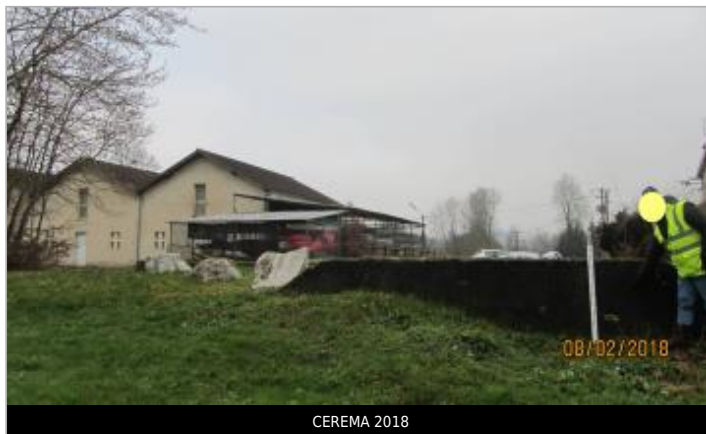
**Commentaires :** Amont chute d'eau RD, Parapet coté stockage de kayak

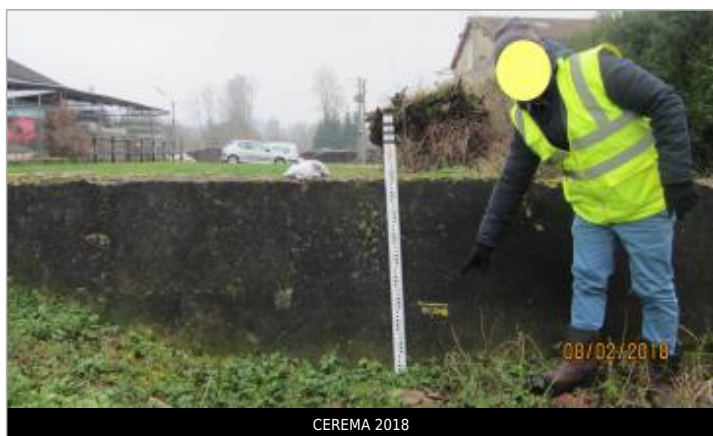
**Code :** SAMA0118\_R\_MM\_9\_1 **Date de mise à jour :** 24/01/2020  
**Auteur :** Cerema Est

**Commentaires :** Trait jaune coté Marne - 33 cm du sol et 58cm du parapet

**Texte :** Trait jaune coté Marne - 33 cm du sol et 58cm du parapet  
**Maximum de l'inondation :** Oui  
**Visibilité :** Oui **État du repère :** Non renseigné  
**Pérennité :** Non renseigné **Repère calculé :** Non renseigné  
**PHEC :** Non renseigné
