Commune : **CUREL**Rivière : **La Marne**

## Pont sur la Marne en Curel et Chatonrupt

**Commentaires** : Culée RD amont du pont**1** Repère(s) sur le site

### Janvier 2018

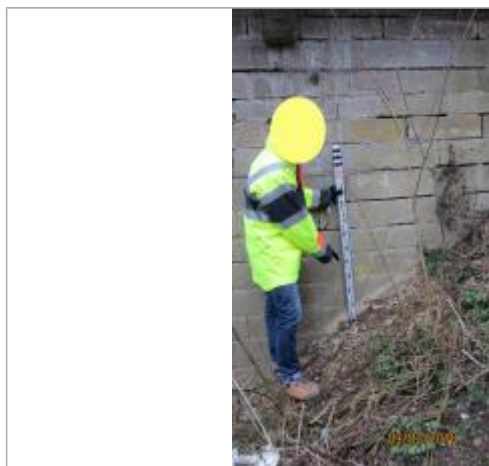
Nature de l'inondation : **Débordement de cours d'eau**Altitude calculée de l'eau : **175.404 m**Nature du repère : **Marque peinture ou encre****Commentaires** : Trait jaune situé à 35cm du sol et environ 2m sous la travée

**Texte** : Trait jaune situé à 35cm du sol et environ 2m sous la travée**Maximum de l'inondation** : Oui**Visibilité** : Oui**État du repère** : Non renseigné**Pérennité** : Non renseigné**Repère calculé** : Non renseigné**PHEC** : Non renseigné**SOURCE DE REPÉRAGE : CAMPAGNE DE LEVÉS DE REPÈRES SUR LA MARNE AMONT ET LA MARNE DER APRÈS LA CRUE DE JANVIER 2018 - 24/07/2019****Type de repérage** : Campagne de terrain post-inondation
