Commune : **CHATONRUPT-SOMMERMONT**Rivière : **La Marne****Sortie sud Chatonrupt****Commentaires** : RG Marne, local poubelle aire de jeux**1** Repère(s) sur le site**GÉNÉRAL****Unité de gestion** : Seine amont-Marne amont**Code** : SAMA0118\_S\_MM\_31 **Date de mise à jour** : 07/08/2019**Auteur** : Cerema Est

**GÉOLOCALISATION****Coordonnées WGS84** : X: 5.12891882 / Y: 48.48702250**Coordonnées RGF93 (Lambert 93)** X: 857295.48 / Y: 6822872.22**Coordonnées RGF93 (ETRS89)** : X: 5.1289188 / Y: 48.4870225**Code Hydro**: F---0100 **Rive de référence**: Gauche**Janvier 2018**

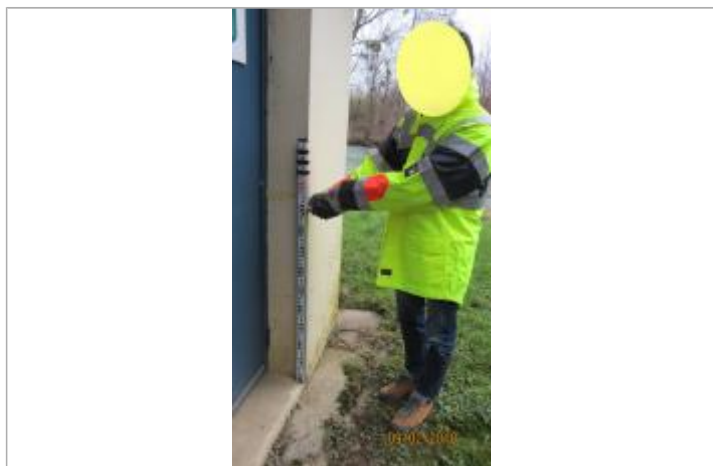
Nature de l'inondation : **Débordement de cours d'eau**Altitude calculée de l'eau : **175.728 m**Nature du repère : **Marque peinture ou encre****Commentaires** : Trait jaune coté droit de la porte - 96cm du sol**GÉNÉRAL****Code** : SAMA0118\_R\_MM\_31\_1 **Date de mise à jour** :**Auteur** : Cerema Est

**MARQUE****Texte** : Trait jaune coté droit de la porte - 96cm du sol**Maximum de l'inondation** : Oui**Visibilité** : Oui**État du repère** : Non renseigné**Pérennité** : Non renseigné**Repère calculé** : Non renseigné**PHEC** : Non renseigné**SOURCE DE REPÉRAGE** : CAMPAGNE DE LEVÉS DE REPÈRES SUR LA MARNE AMONT ET LA MARNE DER APRÈS LA CRUE DE JANVIER 2018 - 24/07/2019**Type de repérage** : Campagne de terrain post-inondation**NIVELLEMENT CEREMA EST - 01/01/2019****Méthode** : Méthode combinée**Commentaires sur le nivellement** : Nivellement GPS + niveau**Référence nivelée** : Marque d'inondation**Système altimétrique** : NGF IGN 1969 (système normal)**Altitude de la référence (en m)** : 175.728 m**Altitude calculée de l'eau (en m)** : 175.728 m
