Commune : **CHATONRUPT-SOMMERMONT** | Rivière : **La Marne**

**Sortie sud Chatonrupt**

**Unité de gestion** : Seine amont-Marne amont  
**Code** : SAMA0118\_S\_MM\_31      **Date de mise à jour** : 07/08/2019  
**Auteur** : Cerema Est

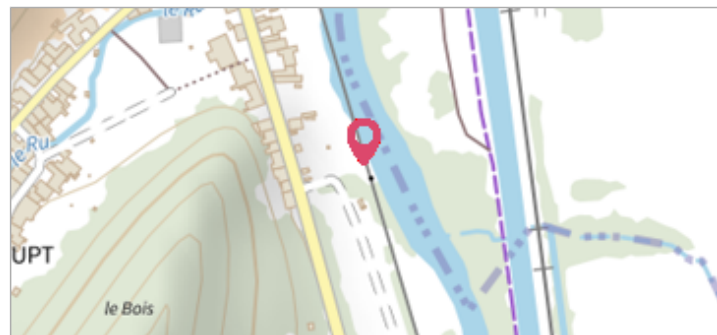
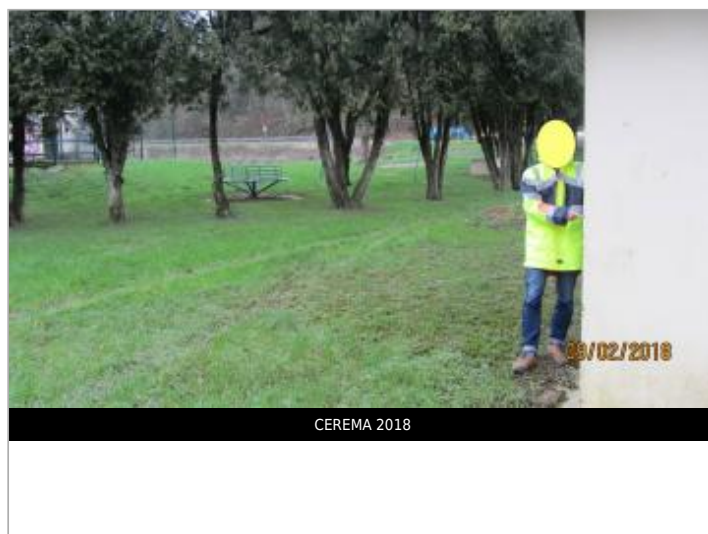
**Commentaires** : RG Marne, local poubelle aire de jeux

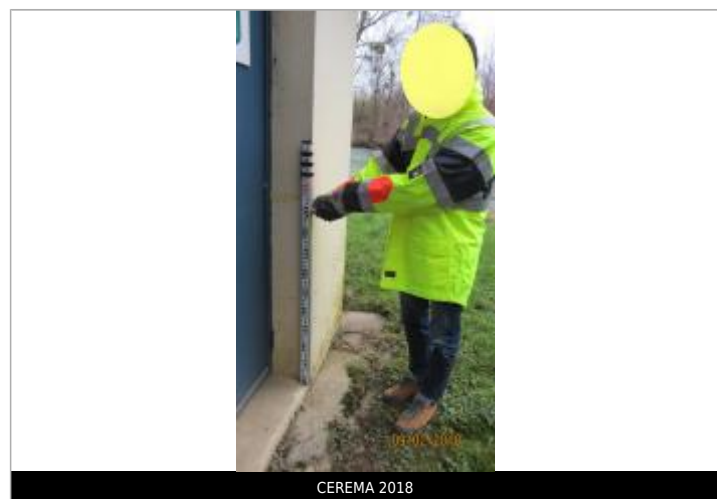
**Janvier 2018**      Altitude calculée de l'eau : **175.728 m**

Nature de l'inondation : **Débordement de cours d'eau**      Nature du repère : **Marque peinture ou encre**

**Commentaires** : Trait jaune coté droit de la porte - 96cm du sol

**Texte** : Trait jaune coté droit de la porte - 96cm du sol  
**Maximum de l'inondation** : Oui  
**Visibilité** : Oui      **État du repère** : Non renseigné  
**Pérennité** : Non renseigné      **Repère calculé** : Non renseigné  
**PHEC** : Non renseigné
