Commune : **CHATONRUPT-SOMMERMONT**Rivière : **La Marne****Sortie sud Chatonrupt****Commentaires** : RG Marne, local poubelle aire de jeux**1** Repère(s) sur le site**GÉNÉRAL****Unité de gestion** : Seine amont-Marne amont**Code** : SAMA0118\_S\_MM\_31 **Date de mise à jour** : 07/08/2019**Auteur** : Cerema Est

**GÉOLOCALISATION****Coordonnées WGS84** : X: 5.12891882 / Y: 48.48702250**Coordonnées RGF93 (Lambert 93)** X: 857295.48 / Y: 6822872.22**Coordonnées RGF93 (ETRS89)** : X: 5.1289188 / Y: 48.4870225**Code Hydro**: F---0100 **Rive de référence**: Gauche**Janvier 2018**

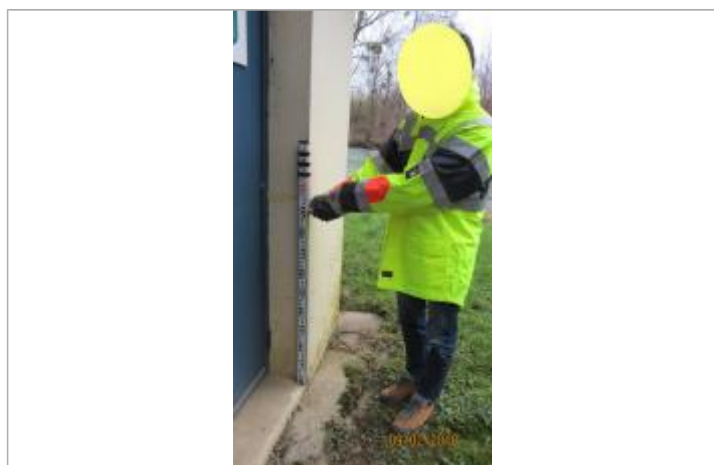
Nature de l'inondation : **Débordement de cours d'eau**Altitude calculée de l'eau : **175.728 m**Nature du repère : **Marque peinture ou encre****Commentaires** : Trait jaune coté droit de la porte - 96cm du sol**GÉNÉRAL****Code** : SAMA0118\_R\_MM\_31\_1 **Date de mise à jour** :**Auteur** : Cerema Est

**MARQUE****Texte** : Trait jaune coté droit de la porte - 96cm du sol**Maximum de l'inondation** : Oui**Visibilité** : Oui**État du repère** : Non renseigné**Pérennité** : Non renseigné**Repère calculé** : Non renseigné**PHEC** : Non renseigné**SOURCE DE REPÉRAGE : CAMPAGNE DE LEVÉS DE REPÈRES SUR LA MARNE AMONT ET LA MARNE DER APRÈS LA CRUE DE JANVIER 2018 - 24/07/2019****Type de repérage** : Campagne de terrain post-inondation**NIVELLEMENT CEREMA EST - 01/01/2019****Méthode** : Méthode combinée**Commentaires sur le nivellement** : Nivellement GPS + niveau**Référence nivelée** : Marque d'inondation**Système altimétrique** : NGF IGN 1969 (système normal)**Altitude de la référence (en m)** : 175.728 m**Altitude calculée de l'eau (en m)** : 175.728 m
