Commune : VECQUEVILLE

Rivière : La Marne

## Lavoir situé à 70m à l'amont du pont Vecqueville/Autigny

**Unité de gestion :** Seine amont-Marne amont**Code :** SAMA0118\_S\_MM\_37**Date de mise à jour :** 07/08/2019**Auteur :** Cerema Est

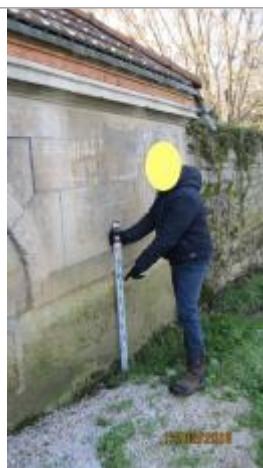
CEREMA 2018

**Commentaires :** Trait jaune - façade orientée sur la Marne - 70cm du sol et 30cm sous rebord haut

**Texte :** Trait jaune - façade orientée sur la Marne - 70cm du sol et 30cm sous rebord haut**Maximum de l'inondation :** Oui**Visibilité :** Oui**État du repère :** Non renseigné**Pérennité :** Non renseigné**Repère calculé :** Non renseigné**PHEC :** Non renseigné**SOURCE DE REPÉRAGE : CAMPAGNE DE LEVÉS DE REPÈRES SUR LA MARNE AMONT ET LA MARNE DER APRÈS LA CRUE DE JANVIER 2018 - 24/07/2019****Type de repérage :** Campagne de terrain post-inondation
