Commune : JOINVILLE

Rivière : La Marne

## Arrière parking Aldi+RPM aval Joinville

**Janvier 2018**

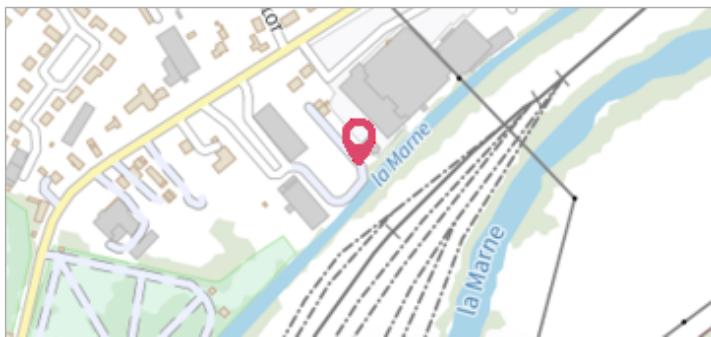
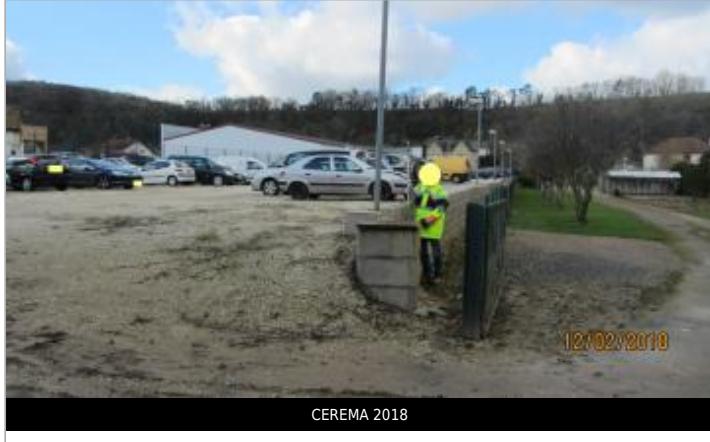
Commentaires : RG canal urbain

**Commentaires :** Trait rouge sur mur entre le particulier et garage RPM, 33cm sous sommet muret, dernier lampadaire

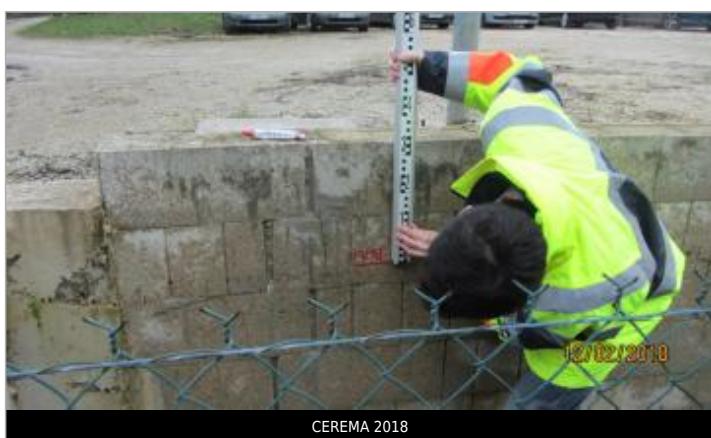
**Texte :** Trait rouge sur mur entre le particulier et garage RPM, 33cm sous sommet muret, dernier lampadaire**Maximum de l'inondation :** Oui**Visibilité :** Oui**État du repère :** Non renseigné**Pérennité :** Non renseigné**Repère calculé :** Non renseigné**PHEC :** Non renseigné**SOURCE DE REPÉRAGE : CAMPAGNE DE LEVÉS DE REPÈRES SUR LA MARNE AMONT ET LA MARNE DER APRÈS LA CRUE DE JANVIER 2018 - 24/07/2019****Type de repérage :** Campagne de terrain post-inondation
