Commune : **NANTES** | Rivière : **La Loire**

**85 quai de la Fosse**

**Unité de gestion :** Maine-Loire aval  
**Code :** LCI\_S\_7364      **Date de mise à jour :** 14/10/2020  
**Auteur :** SPC LCI

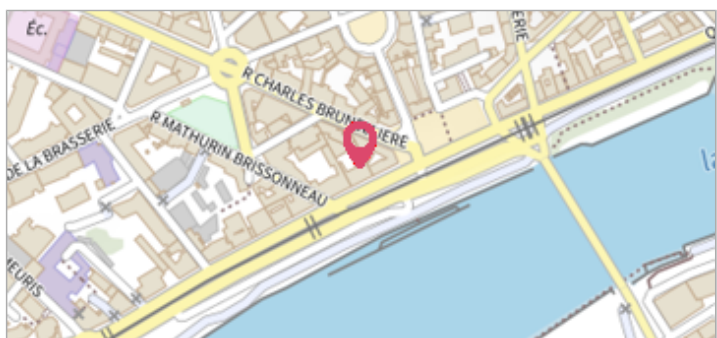
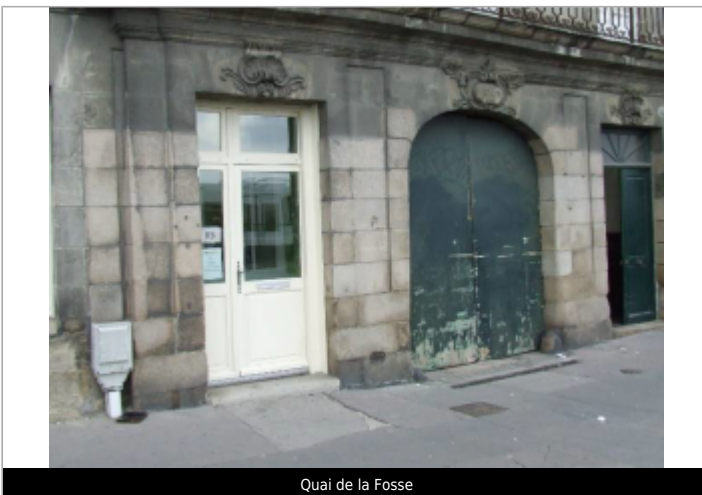
Quai de la Fosse

**Commentaires :** Site CORELA S127R1 - Mur extérieur - Rouillé, lichen, plante devant - Moyen état - à préciser

**Texte :** Crue 1872  
**Visibilité :** Oui      **État du repère :** Moyen  
**Pérennité :** Moyenne
