Commune : **NANTES****85 quai de la Fosse**Rivière : **La Loire****Commentaires :** Site CORELA S127R1 - Mur extérieur - Rouillé, lichen, plante devant - Moyen état - à préciser**1**

GÉNÉRAL**Unité de gestion :** Maine-Loire aval**Code :** LCI_S_7364**Date de mise à jour :** 14/10/2020**Auteur :** SPC LCI

**Décembre 1872**Nature de l'inondation : **Débordement de cours d'eau**Altitude calculée de l'eau : **6.87 m**Nature du repère : **Plaque****GÉNÉRAL****Code :** 1872**Auteur :** SPC MLA**Date de mise à jour :**

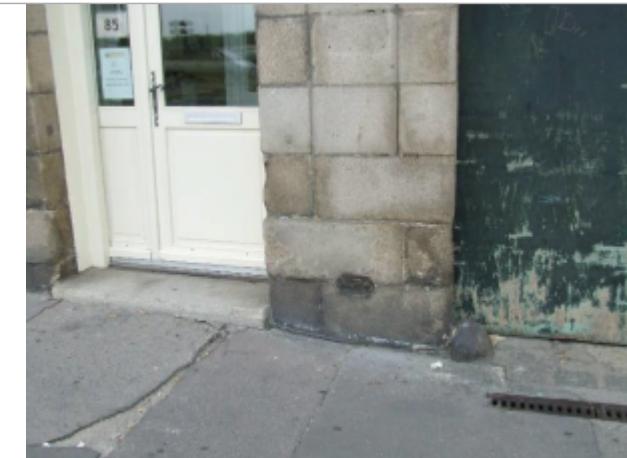
85 quai de la Fosse

MARQUE**Texte :** Crue 1872**Visibilité :** Oui**État du repère :** Moyen**Pérennité :** Moyenne

NIVELLEMENT EFFECTUÉ PAR LA CHAMBRE DÉPARTEMENTALE 44 DES GÉOMÈTRES-EXPERTS (UNGE)**Méthode :** GPS**Référence nivellée :** Marque d'inondation**Système altimétrique :** NGF IGN 1969 (système normal)**Altitude de la référence (en m) :** 6.870 m**Altitude calculée de l'eau (en m) :** 6.87 m
