Commune : **MORLAIX**Rivière : **Le Queffleuth****petit bâtiment du centre hospitalier****Commentaires :** Bâtiment du centre hospitalier coté Queffleuth**2** Repère(s) sur le site**GÉNÉRAL****Unité de gestion :** Vilaine-Côtiars Bretons**Code :** DHE2015MO_S_38**Date de mise à jour :** 05/09/2019**Auteur :** SPC VCB

**3 Juin 2018**Nature de l'inondation : **Débordement de cours d'eau**Altitude calculée de l'eau : **9.69 m**Nature du repère : **Laisse d'inondation****GÉNÉRAL****Code :** SPC VCB 29600-045a**Date de mise à jour :****Auteur :** SPC VCB

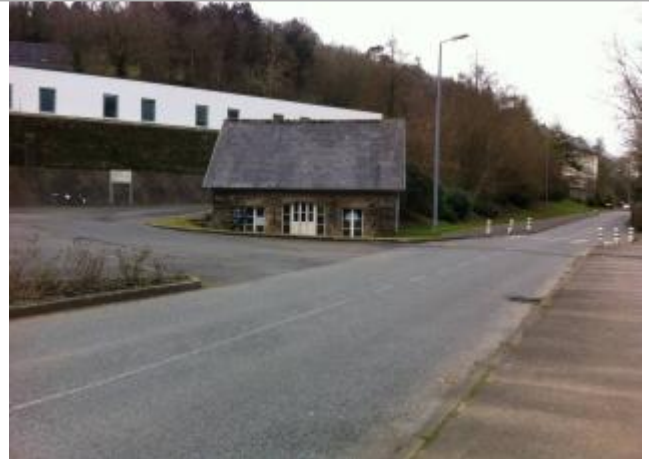
Bâtiment du centre hospitalier coté Queffleuth - Photographie DHE 2015

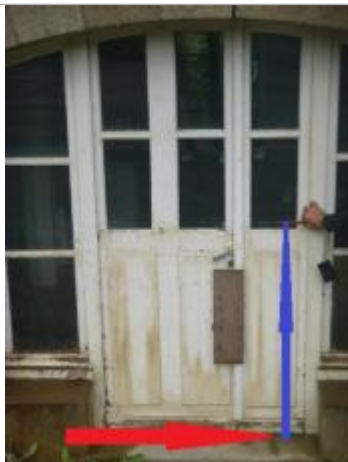
MARQUE**Maximum de l'inondation :** Oui**Visibilité :** Oui**État du repère :** Moyen**Pérennité :** Aucune**Repère calculé :** Non**PHEC :** Non**SOURCE DE REPÉRAGE : VISITE TERRAIN CEREMA - 04/06/2019****Type de repérage :** Campagne de terrain post-inondation**SEUIL DU PANNEAU DROIT DE LA PORTE D'ENTRÉE DE LA MAISON - 27/06/2019****Méthode :** Nivellement direct**Référence nivelée :** Autre type de référence**Description référence du repère :** seuil du panneau droit de la porte d'entrée de la maison**Système altimétrique :** NGF IGN 1969 (système normal)**Altitude de la référence (en m) :** 8.600 m**Différence entre le niveau d'eau et la référence (en m) :** 1.090 m**Altitude calculée de l'eau (en m) :** 9.69 m

Laisse de crue sur la porte au niveau du crayon
