Commune : CHATEAULIN

Rivière : L' Aulne

**Bâtiment (atelier de peinture) 32 Quai Charles de Gaulle - rive droite****2**

**GÉNÉRAL****Unité de gestion :** Vilaine-Côtiars Bretons**Code :** DHE 2015 - 29026-008**Date de mise à jour :** 06/09/2019**Auteur :** SPC VCB

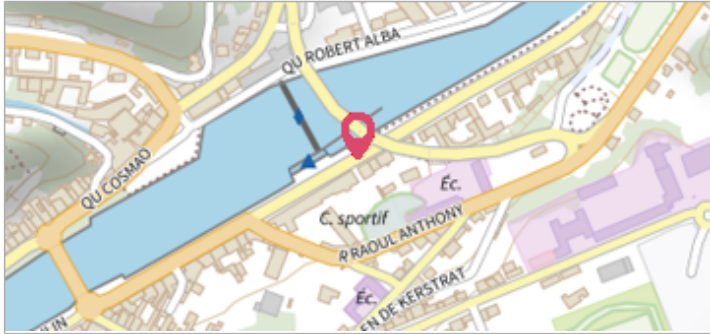
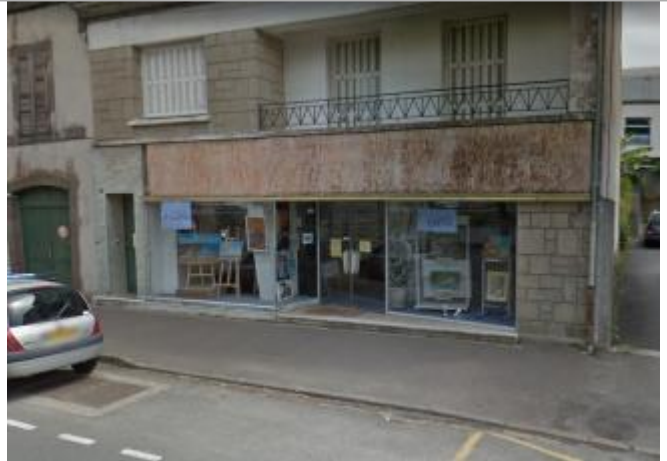
vue générale du site

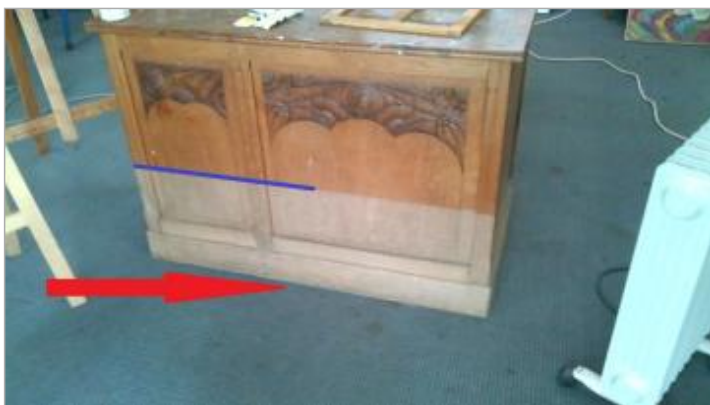
**25 Décembre 2013**Nature de l'inondation : **Débordement de cours d'eau**Altitude calculée de l'eau : **6.75 m**Nature du repère : **Témoignage oral****GÉNÉRAL****Code :** DHE 29026-008-008**Date de mise à jour :****Auteur :** SPC VCB

Laisse de crue à l'intérieur de l'atelier

**MARQUE****Maximum de l'inondation :** Oui**Visibilité :** Non**État du repère :** Mauvais**Pérennité :** Moyenne**Repère calculé :** Non**PHEC :** Non**SOURCE DE REPÉRAGE : CAMPAGNE TERRAIN DHE 2015 - 16/02/2015****Type de repérage :** Campagne de terrain post-inondation**TROTTOIR SUR LE COTÉ DROIT DU MAGASIN, CONTRE LE MUR - 26/06/2019****Méthode :** Nivellement direct**Organisme :** GEOMEXPERT**Commentaires sur le nivellement :** Nivellement du sol à l'intérieur de l'atelier 6.43m + 0.32m = 6.75m. Report à l'extérieur du bâtiment sur le trottoir nivelé à 6.31m + 0.44m**Référence nivelée :** Autre type de référence**Description référence du repère :** trottoir sur le côté droit du magasin, contre le mur**Système altimétrique :** NGF IGN 1969 (système normal)**Altitude de la référence (en m) :** 6.310 m**Différence entre le niveau d'eau et la référence (en m) :** 0.440 m**Altitude calculée de l'eau (en m) :** 6.75 m
