Commune : **CROISSY-SUR-SEINE** | Rivière : **La Seine**

## Intersection Quai de l'Ecluse et Rue de L'Ecluse

**Unité de gestion** : Seine moyenne-Yonne-Loing  
**Code** : WEB\_S\_201909251737    **Date de mise à jour** : 20/01/2020  
**Auteur** : SMSO

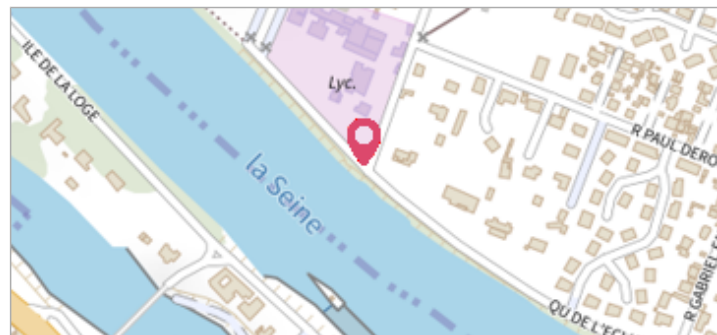
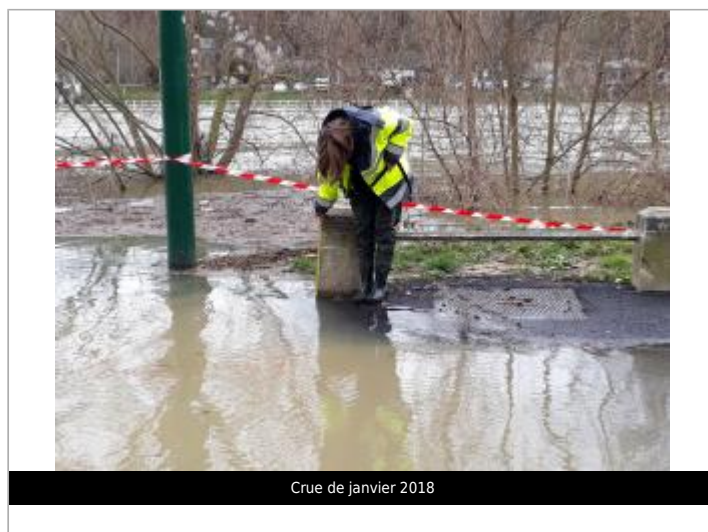
**Commentaires** : repère a droite du 1er plot en béton

**Commentaires** : A droite du 1er plot en béton

**Texte** : Hauteur d'eau: + 2cm par rapport au bas du plot béton  
**Maximum de l'inondation** : Oui  
**Visibilité** : Oui

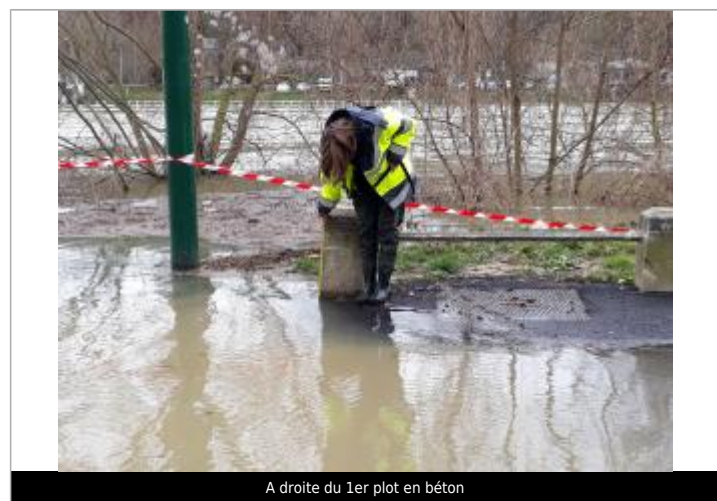
**HAUTEUR D'EAU: + 2CM PAR RAPPORT AU BAS DU PLOT BÉTON - 29/01/2018**
