Commune : **CROISSY-SUR-SEINE** | Rivière : **La Seine**

Intersection Quai de l'Ecluse et Rue de L'Ecluse

Crue de janvier 2018

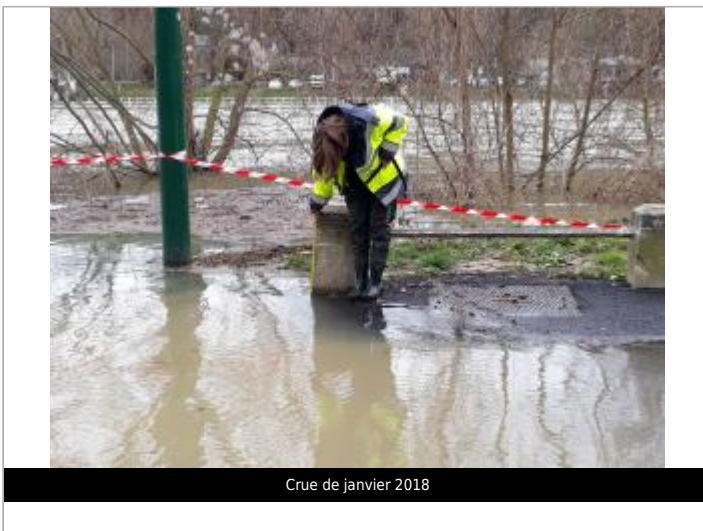
Commentaires : repère a droite du 1er plot en béton

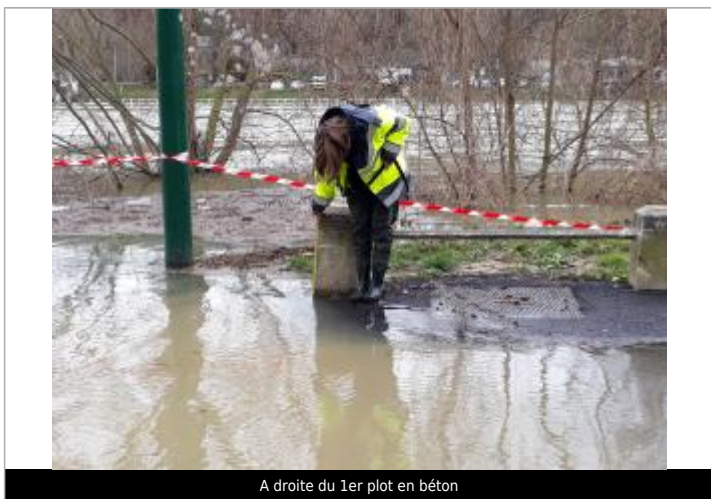
A droite du 1er plot en béton

Texte : Hauteur d'eau: + 2cm par rapport au bas du plot béton
 Maximum de l'inondation : Oui
 Visibilité : Oui

HAUTEUR D'EAU: + 2CM PAR RAPPORT AU BAS DU PLOT BÉTON - 29/01/2018
