Commune : PEZENS

5447 Alzau

GÉNÉRAL**Unité de gestion :** Méditerranée Ouest**Code :** AUDE_2018_S_193**Date de mise à jour :** 02/10/2019**Auteur :** SPC MO

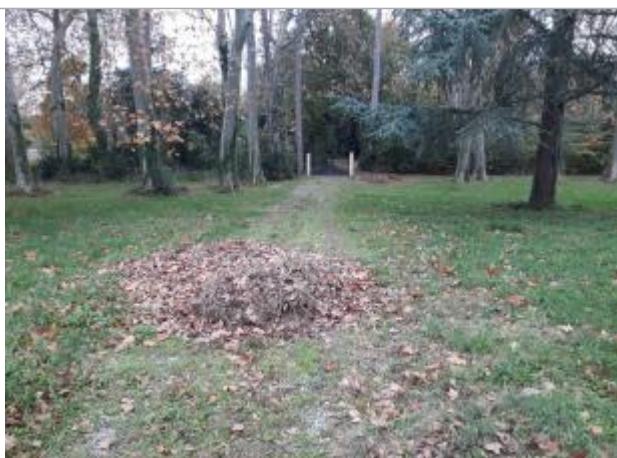
Vue du repère

**15 Octobre 2018**Nature de l'inondation : **Débordement de cours d'eau****Commentaires :** Herbes couchées cumules a des Débris végétauxAltitude calculée de l'eau : **113.586 m**Nature du repère : **Laisse d'inondation****GÉNÉRAL****Code :** AUDE_2018_R_193_1**Date de mise à jour :****Auteur :** SPC MO

MARQUE**Maximum de l'inondation :** Oui**Visibilité :** Non renseigné**Pérennité :** Non renseigné**PHEC :** Non renseigné**État du repère :** Non renseigné**Repère calculé :** Non renseigné**SOURCE DE REPÉRAGE : RELEVÉS POST CRUES SUITE AUX DÉBORDEMENTS DE L'AUDE DU 15 OCTOBRE 2018 - 16/10/2018****Type de repérage :** Campagne de terrain post-inondation
Organisme : TOPODOC**NIVELLEMENT INITIAL - 13/11/2018****Méthode :** GPS**Organisme :** TOPODOC**Référence nivelée :** Marque d'inondation**Système altimétrique :** NGF IGN 1969 (système normal)**Altitude de la référence (en m) :** 113.586 m**Altitude calculée de l'eau (en m) :** 113.586
