Commune : PEZENS

5447 Alzau #10

GÉNÉRAL**Unité de gestion :** Méditerranée Ouest**Code :** AUDE_2018_S_202**Date de mise à jour :** 02/10/2019**Auteur :** SPC MO

**15 Octobre 2018**Nature de l'inondation : **Débordement de cours d'eau**Altitude calculée de l'eau : **112.812 m**Nature du repère : **Laisse d'inondation****Commentaires :** Confluence d'inondation entre des ruisseaux nr et la rouganne - Débris végétaux en masse - Ildi forment un îlots**GÉNÉRAL****Code :** AUDE_2018_R_202_1**Date de mise à jour :****Auteur :** SPC MO

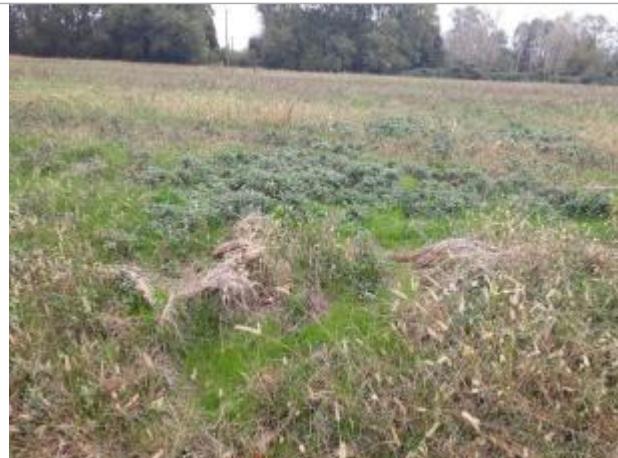
Vue du repère

MARQUE**Maximum de l'inondation :** Oui**Visibilité :** Non renseigné**Pérennité :** Non renseigné**PHEC :** Non renseigné**Etat du repère :** Non renseigné**Repère calculé :** Non renseigné**SOURCE DE REPÉRAGE : RELEVÉS POST CRUES SUITE AUX DÉBORDEMENTS DE L'AUDE DU 15 OCTOBRE 2018 - 16/10/2018****Type de repérage :** Campagne de terrain post-inondation
Organisme : TOPODOC**NIVELLEMENT INITIAL - 13/11/2018****Méthode :** GPS**Organisme :** TOPODOC**Référence nivelée :** Marque d'inondation**Système altimétrique :** NGF IGN 1969 (système normal)**Altitude de la référence (en m) :** 112.812 m**Altitude calculée de l'eau (en m) :** 112.812
