Commune : **PEZENS**
5447 Alzau #11

Unité de gestion : Méditerranée Ouest
Code : AUDE_2018_S_203 Date de mise à jour : 02/10/2019
Auteur : SPC MO

Code : AUDE_2018_R_203_1 Date de mise à jour : 21/11/2019
Auteur : SPC MO

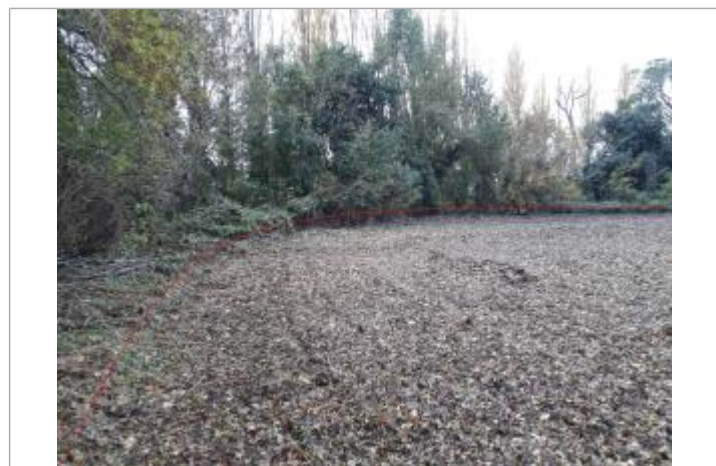
Vue du repère

Altitude calculée de l'eau : **113.955 m**
Nature du repère : **Laisse d'inondation**

Commentaires : Confluence d'inondation entre des ruisseaux nr et la rougeanne - Débris végétaux en masse - Idi forment un ilots
