5447 Alzau #11

Code : AUDE_2018_S_203

SOURCE DE REPÉRAGE : RELEVÉS POST CRUES SUITE AUX DÉBORDEMENTS DE L'AUDE DU 15 OCTOBRE 2018 - 16/10/2018

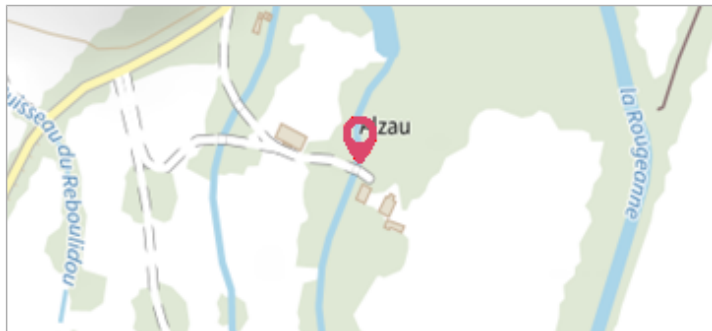
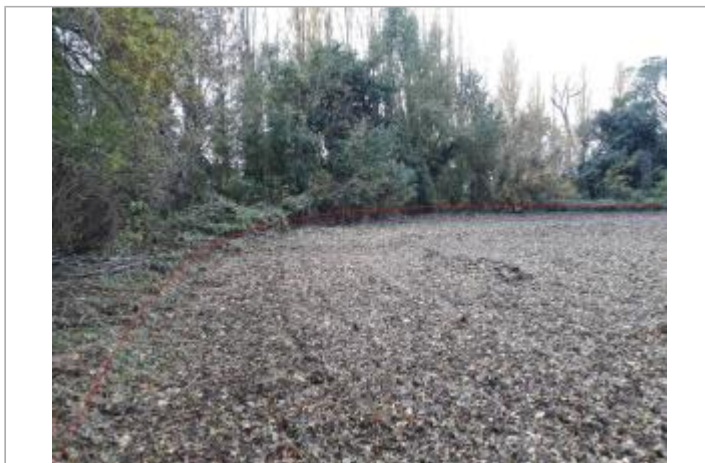
Vue du site

Commentaires : Confluence d'inondation entre des ruisseaux nr et la rougeanne - Débris végétaux en masse - Idi forment un ilots

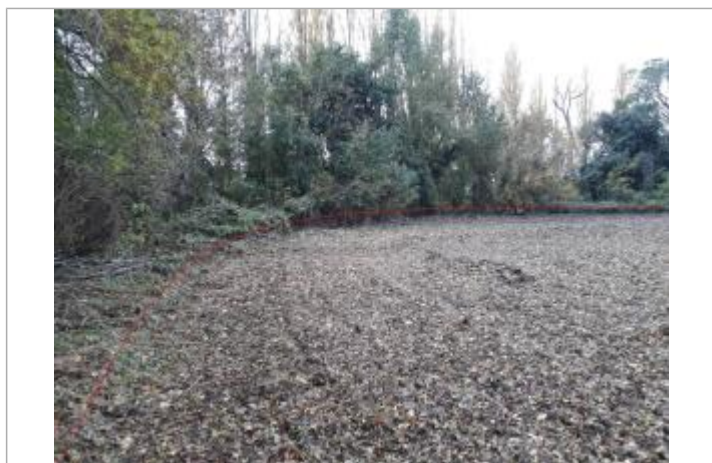
Vue du repère

Altitude calculée de l'eau : 113.955 m

Nature du repère : Laisse d'inondation
