Commune : PEZENS

5444 Alzau #3

Code : AUDE_2018_S_206

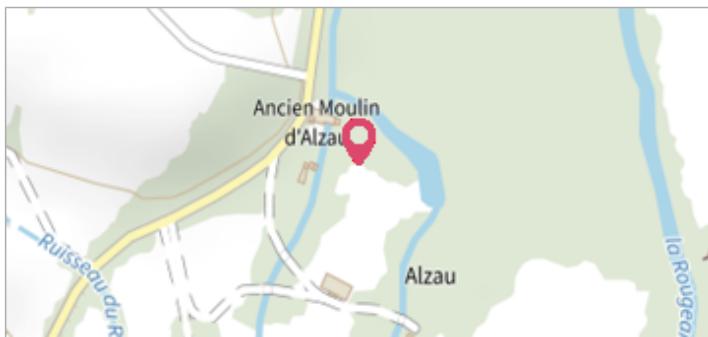
**15 Octobre 2018**Nature de l'inondation : **Débordement de cours d'eau**Altitude calculée de l'eau : **113.648 m**Nature du repère : **Laisse d'inondation****Commentaires** : Au niveau du moulin traces d'inondation jardin avec herbes couchées - degats materiels - Débris végétaux**GÉNÉRAL**
