Commune : PEZENS

5444 Alzau #5

Code : AUDE_2018_S_208

SOURCE DE REPÉRAGE : RELEVÉS POST CRUES SUITE AUX DÉBORDEMENTS DE L'AUDE DU 15 OCTOBRE 2018 - 16/10/2018

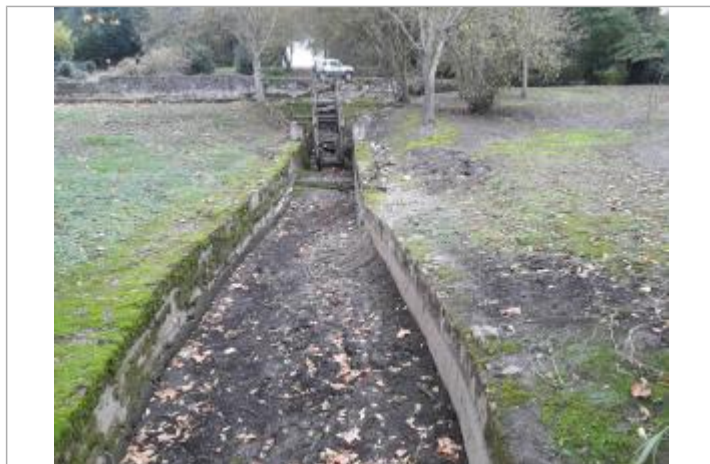
Vue du repère

Nature du repère : **Laisse d'inondation**

Commentaires : Au niveau du moulin traces d inondation jardin avec herbes couchées - degats materiels - Débris végétaux
