Commune : PEZENS

5444 Alzau #5

Code : AUDE_2018_S_208

Code : AUDE_2018_R_208_1

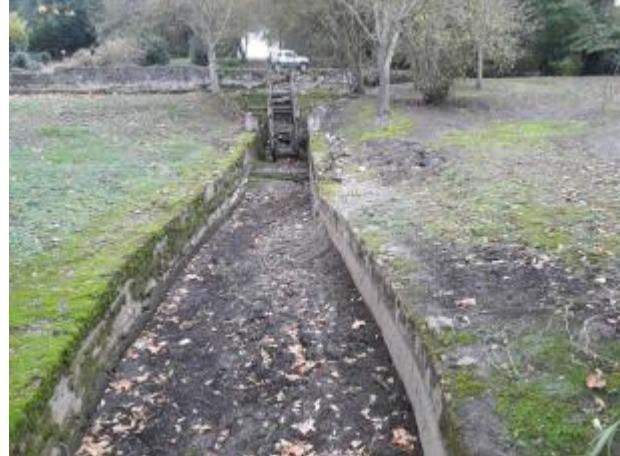
Vue du site

Commentaires : Au niveau du moulin traces d'inondation jardin avec herbes couchées - degats materiels - Débris végétaux

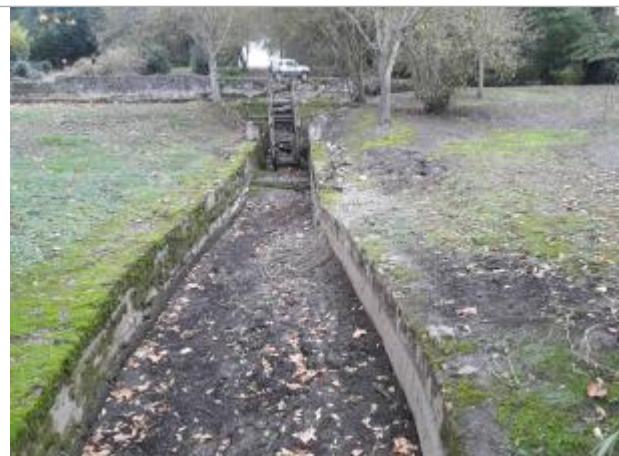
Vue du repère

Altitude calculée de l'eau : **114.244 m**

Nature du repère : Laisse d'inondation

MARQUE**Maximum de l'inondation** : Oui
