Commune : PEZENS

**5444 Alzau #7**

Unité de gestion : Méditerranée Ouest  
 Code : AUDE\_2018\_S\_210      Date de mise à jour : 02/10/2019  
 Auteur : SPC MO

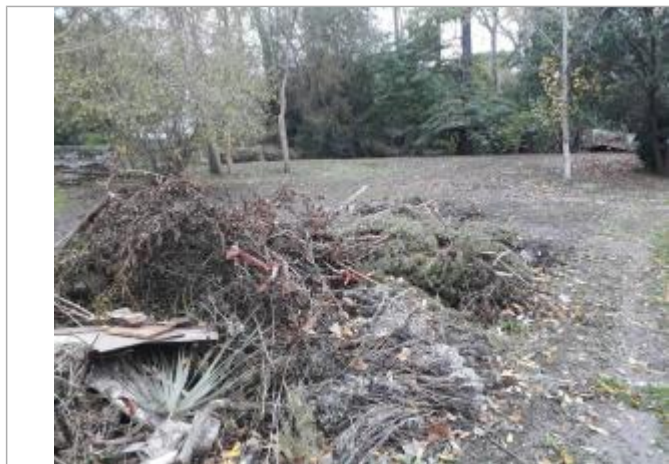
Vue du repère

Altitude calculée de l'eau : **114.739 m**

Nature du repère : **Laisse d'inondation**

Commentaires : Au niveau du moulin traces d inondation jardin avec herbes couchées - degats materiels - Débris végétaux

Maximum de l'inondation : Oui  
 Visibilité : Non renseigné      État du repère : Non renseigné  
 Pérennité : Non renseigné      Repère calculé : Non renseigné  
 PHEC : Non renseigné
