Commune : PEZENS

5444 Alzau #7

Code : AUDE_2018_S_210

SOURCE DE REPÉRAGE : RELEVÉS POST CRUES SUITE AUX DÉBORDEMENTS DE L'AUDE DU 15 OCTOBRE 2018 - 16/10/2018Type de repérage : Campagne de terrain post-inondation
Organisme : TOPODOC**NIVELLEMENT INITIAL - 13/11/2018**

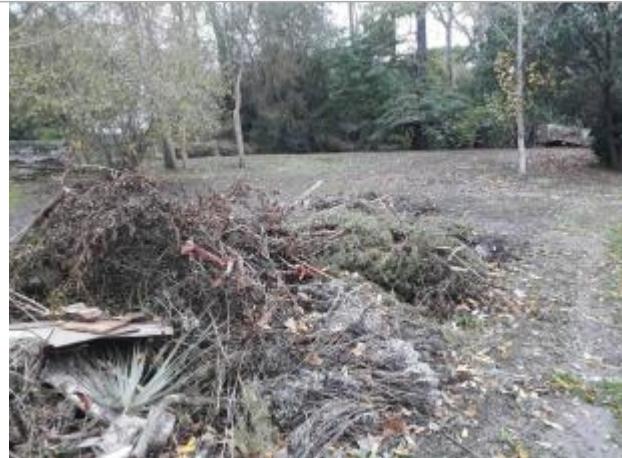
Vue du site

Commentaires : Au niveau du moulin traces d'inondation jardin avec herbes couchées - dégats matériels - Débris végétaux

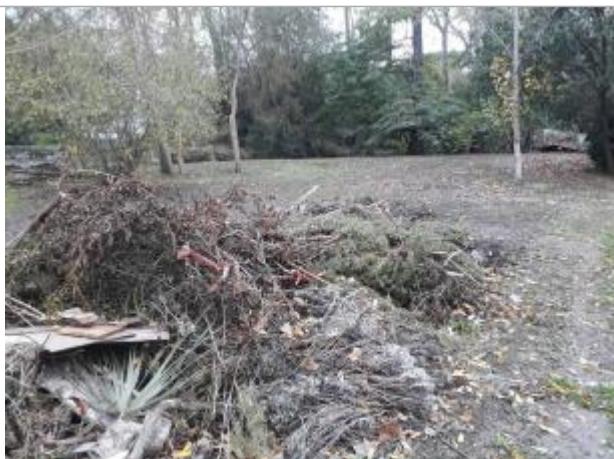
Vue du repère

Altitude calculée de l'eau : **114.739 m**

Nature du repère : Laisse d'inondation

MARQUE**Maximum de l'inondation** : Oui
