Commune : PEZENS

**5444 Alzau #8**

Code : AUDE\_2018\_S\_211

**SOURCE DE REPÉRAGE : RELEVÉS POST CRUES SUITE AUX DÉBORDEMENTS DE L'AUDE DU 15 OCTOBRE 2018 - 16/10/2018**

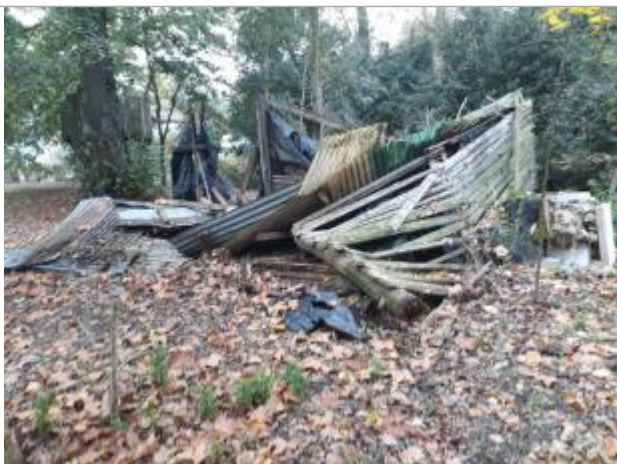
Vue du repère

Nature du repère : **Laisse d'inondation**

Commentaires : Au niveau du moulin traces d inondation jardin avec herbes couchées - degats materiels - Débris végétaux

Altitude calculée de l'eau (en m) : 116.085
