Commune : **PEZENS** | **Proche croisement D38 et D6113, la Teulière**

Unité de gestion : Méditerranée Ouest  
 Code : AUDE\_2018\_S\_213      Date de mise à jour : 02/10/2019  
 Auteur : SPC MO

Code : AUDE\_2018\_R\_213\_1      Date de mise à jour : 19/01/2022  
 Auteur : SPC MO

**SOURCE DE REPÉRAGE : RELEVÉS POST CRUES SUITE AUX DÉBORDEMENTS DE L'AUDE DU 15 OCTOBRE 2018 - 16/10/2018**

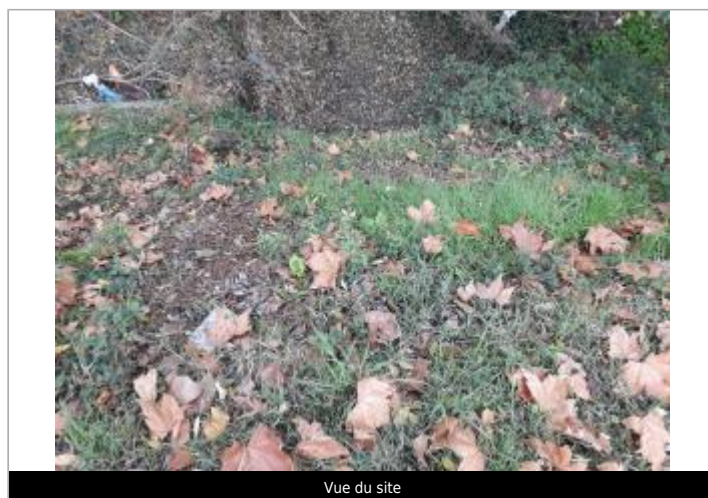
Nature de l'inondation : **Débordement de cours d'eau**      Nature du repère : **Laisse d'inondation**

Commentaires : Débris végétaux - herbes couchées - déchets charriés

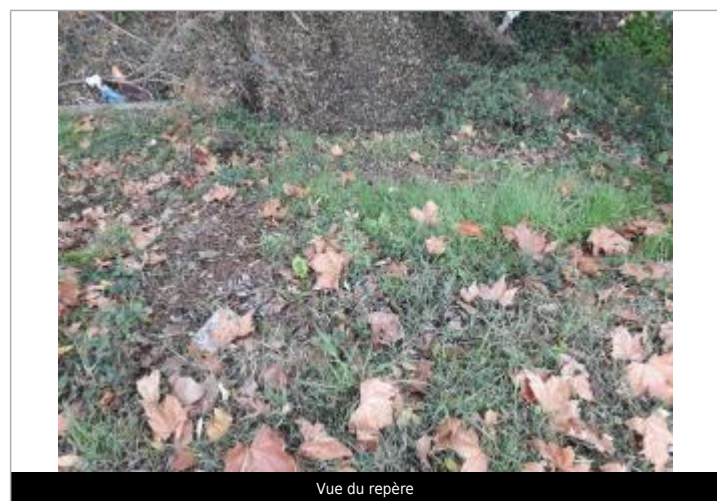
**15 octobre 2018**      Altitude calculée de l'eau : **119.063 m**
