Commune : **PEZENS**

Rivière : **Le Fresquel**

Code : AUDE_2018_S_230

SOURCE DE REPÉRAGE : RELEVÉS POST CRUES SUITE AUX DÉBORDEMENTS DE L'AUDE DU 15 OCTOBRE 2018 - 16/10/2018

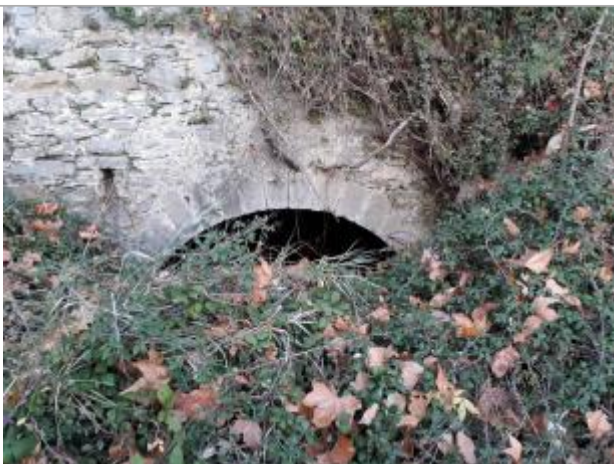
Vue du repère

Altitude calculée de l'eau : **107.826 m**

Nature du repère : **Laisse d'inondation**

Commentaires : Laissez de Débris végétaux - canaux inondation du pont de pezens obstrues
